Commune : **SENESTIS**Rivière : **La Garonne****Lieu-dit Rousseaux, la première maison****2** Repère(s) sur le site**GÉNÉRAL****Unité de gestion :** Garonne-Tarn-Lot**Code :** GTL_S_11182**Date de mise à jour :** 26/11/2020**Auteur :** SPC GTL

**16 Décembre 2019**Altitude calculée de l'eau : **24.736 m**Nature de l'inondation : **Débordement de cours d'eau**Nature du repère : **Laisse d'inondation****Commentaires :** Il y avait 0,20 m d'eau au niveau des escaliers d'accès à l'habitation.**GÉNÉRAL****Code :** GTL_R_11182_1**Date de mise à jour :****Auteur :** SPC GTL

**4 Février 2021**Altitude calculée de l'eau : **25.41 m**Nature de l'inondation : **Débordement de cours d'eau**Nature du repère : **Laisse d'inondation****Commentaires :** Il y avait 0,88 m d'eau au niveau des escaliers d'accès à l'habitation.**GÉNÉRAL****Code :** GAR20210204_R_511_1**Date de mise à jour :****Auteur :** SPC GTL

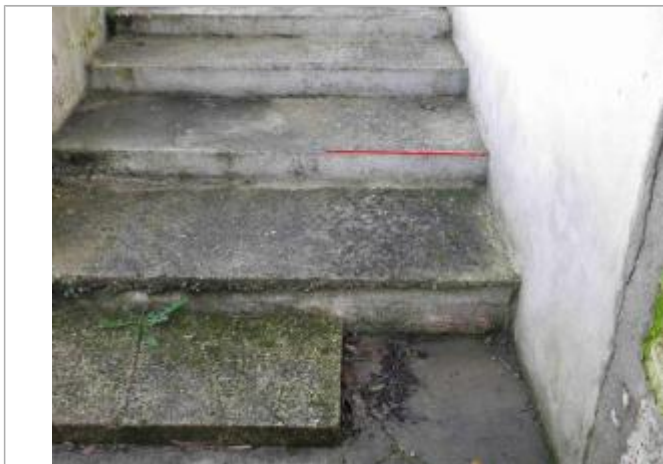
Photo Géosphair

MARQUE**Maximum de l'inondation :** Oui**Visibilité :** Non renseigné**État du repère :** Non renseigné**Pérennité :** Non renseigné**Repère calculé :** Non renseigné**PHEC :** Non renseigné**SOURCE DE REPÉRAGE : RELEVÉ DE LAISSES SUITE AUX DÉBOURDEMENTS DE LA GARONNE MARMANDAISE DU 16 DÉCEMBRE 2019 - 18/12/2019****Type de repérage :** Campagne de terrain post-inondation**Organisme :** GEOSPHAIR**NIVELLEMENT INITIAL - 18/12/2019****Méthode :** GPS**Organisme :** GEOSPHAIR**Référence nivelée :** Autre type de référence**Description référence du repère :** Sol**Système altimétrique :** NGF IGN 1969 (système normal)**Altitude de la référence (en m) :** 24.536 m**Différence entre le niveau d'eau et la référence (en m) :** 0.200 m**Altitude calculée de l'eau (en m) :** 24.736

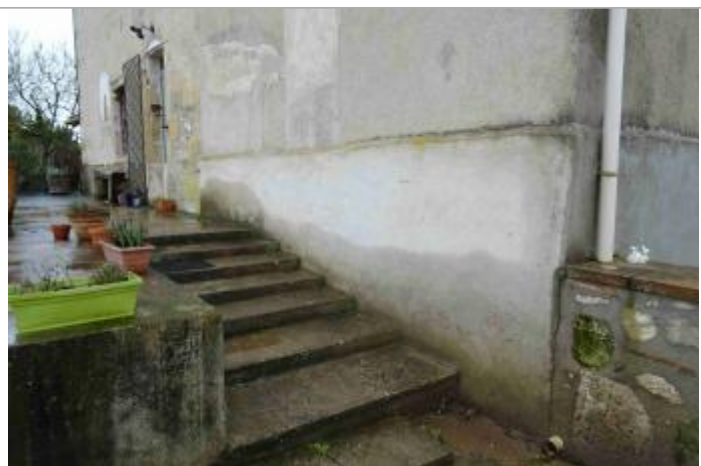
Vue du repère - Photo © GEOSPHAIR

MARQUE**Maximum de l'inondation :** Oui**Visibilité :** Non renseigné**État du repère :** Non renseigné**Pérennité :** Non renseigné**Repère calculé :** Non renseigné**PHEC :** Non renseigné**NIVELLEMENT INITIAL - 12/02/2021****Méthode :** GPS**Organisme :** GEOSPHAIR**Référence nivelée :** Autre type de référence**Description référence du repère :** Sol**Système altimétrique :** NGF IGN 1969 (système normal)**Altitude de la référence (en m) :** 24.530 m**Différence entre le niveau d'eau et la référence (en m) :** 0.880 m**Altitude calculée de l'eau (en m) :** 25.41
