Commune : **SENESTIS**Rivière : **La Garonne****Lieu-dit Mouchés, chemin d'accès à la ferme****2** Repère(s) sur le site**GÉNÉRAL****Unité de gestion :** Garonne-Tarn-Lot**Code :** GTL\_S\_11185**Date de mise à jour :** 26/11/2020**Auteur :** SPC GTL

Commune : **SENESTIS**Rivière : **La Garonne****Lieu-dit Mouchés, chemin d'accès à la ferme****2**

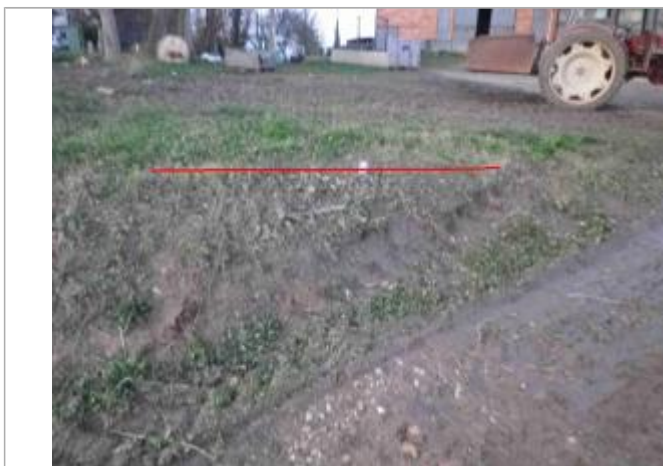
Photo Géosphair

**16 Décembre 2019**Nature de l'inondation : **Débordement de cours d'eau**Altitude calculée de l'eau : **24.721 m**Nature du repère : **Laisse d'inondation****Commentaires :** Trace de la crue sur le chemin d'accès.**GÉNÉRAL****Code :** GTL\_R\_11185\_1**Date de mise à jour :****Auteur :** SPC GTL

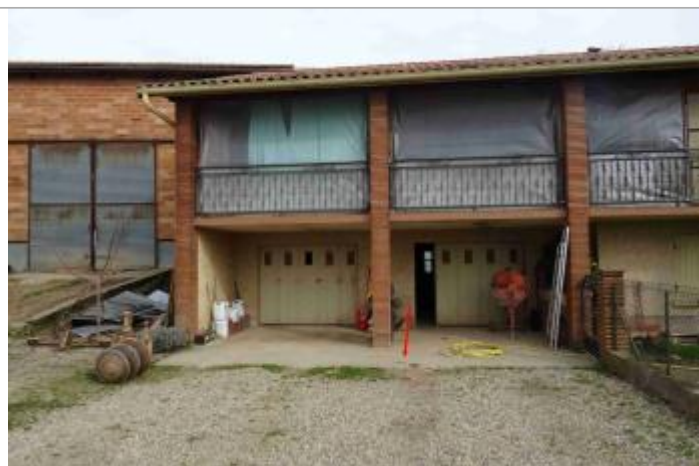
Vue du repère - Photo © GEOSPHAIR

**4 Février 2021**Nature de l'inondation : **Débordement de cours d'eau**Altitude calculée de l'eau : **25.36 m**Nature du repère : **Laisse d'inondation****Commentaires :** La crue est arrivée au debut de la dalle du garage.**GÉNÉRAL****Code :** GAR20210204\_R\_513\_1**Date de mise à jour :****Auteur :** SPC GTL
