Commune : **LAGRUERE**

Rivière : **La Garonne**

Lieu-dit Bernazat, escalier d'accès à la maison

Code : GTL_S_11202

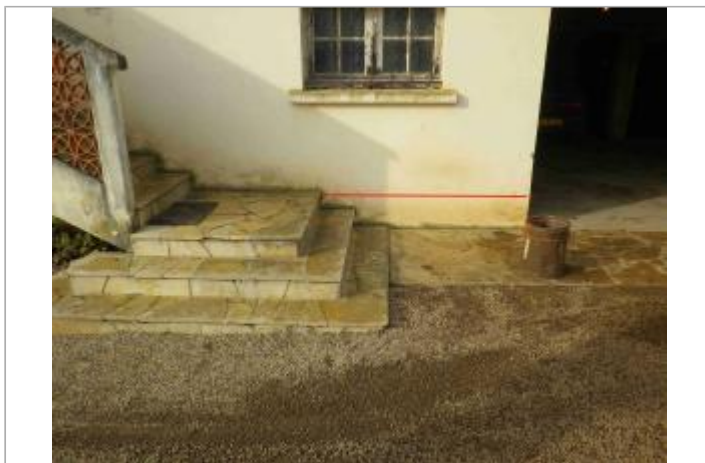
Photo Géosphair

Commentaires : Il y avait 0,31 m d'eau sur la dalle devant le garage

Description référence du repère : dalle

Différence entre le niveau d'eau et la référence (en m) : 0.310 m

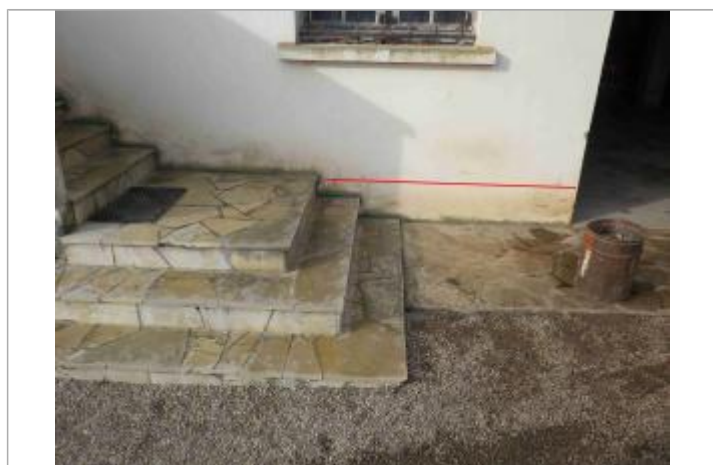
Code : GTL_R_11202_1

Nature du repère : **Laisse d'inondation**

Altitude calculée de l'eau (en m) : 27.618

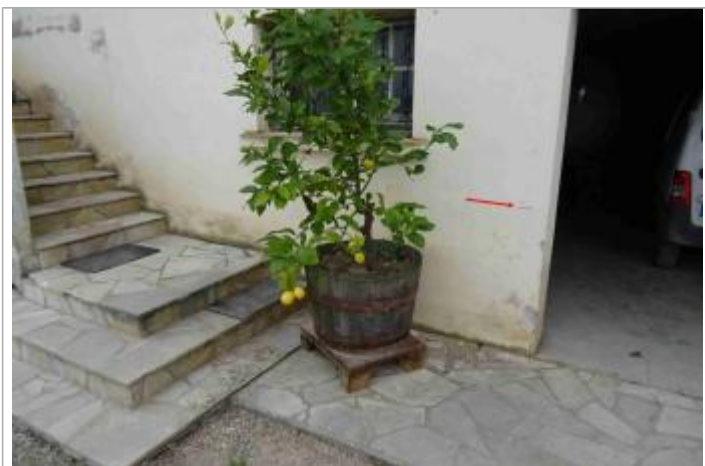
Vue du repère - Photo © GEOSPHAIR

**4 février 2021**Nature de l'inondation : **Débordement de cours d'eau**Altitude calculée de l'eau : **28.188 m**Nature du repère : **Laisse d'inondation****Commentaires** : Il y avait 0,88 m d'eau sur la dalle devant le garage**GÉNÉRAL**

NIVELLEMENT INITIAL - 18/02/2021**Méthode** : GPS**Organisme** : GEOSPHAIR**Référence nivelée** : Autre type de référence**Description référence du repère** : dalle**Système altimétrique** : NGF IGN 1969 (système normal)**Altitude de la référence (en m)** : 27.308 m**Différence entre le niveau d'eau et la référence (en m)** : 0.880 m**Altitude calculée de l'eau (en m)** : 28.188
