Commune: LAGRUERE

Rivière : La Garonne

Maison en bord de route face rivière entre Padivin et Dades

Code: GTL S 11207 **Date de mise à jour : 26/11/2020**

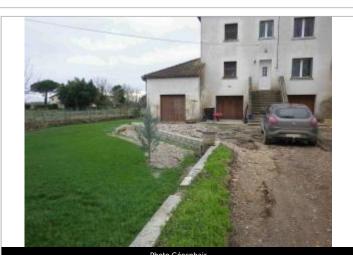
Commentaires: Il y avait 0,09 m d'eau au niveau du seuil du garage. A noter les très forts courants qui ont décapé la cour.

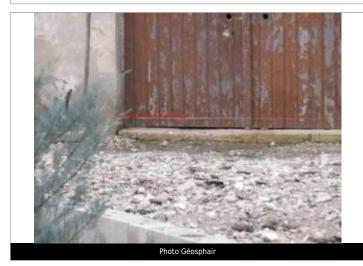
Référence nivelée : Autre type de référence Description référence du repère : seuil du garage Système altimétrique : NGF IGN 1969 (système normal)

Différence entre le niveau d'eau et la référence (en m) : 0.090 m

Altitude calculée de l'eau (en m): 28.373
