Commune : **LAGRUERE**Rivière : **La Garonne****Lieu dit Dades, maison en bordure de route face à la rivière****2**Repère(s) sur
le site**GÉNÉRAL****Unité de gestion :** Garonne-Tarn-Lot**Code :** GTL_S_11208**Date de mise à jour :** 26/11/2020**Auteur :** SPC GTL

**16 Décembre 2019**Nature de l'inondation : **Débordement de cours d'eau**Altitude calculée de l'eau : **28.174 m**Nature du repère : **Laisse d'inondation****Commentaires :** L'eau est arrivée au niveau de la 5 ème marche (trait rouge)**GÉNÉRAL****Code :** GTL_R_11208_1**Date de mise à jour :****Auteur :** SPC GTL

**4 Février 2021**Nature de l'inondation : **Débordement de cours d'eau**Altitude calculée de l'eau : **28.424 m**Nature du repère : **Laisse d'inondation****Commentaires :** L'eau est arrivée au dessus de la dernière marche**GÉNÉRAL****Code :** GAR20210204_R_527_1**Date de mise à jour :****Auteur :** SPC GTL

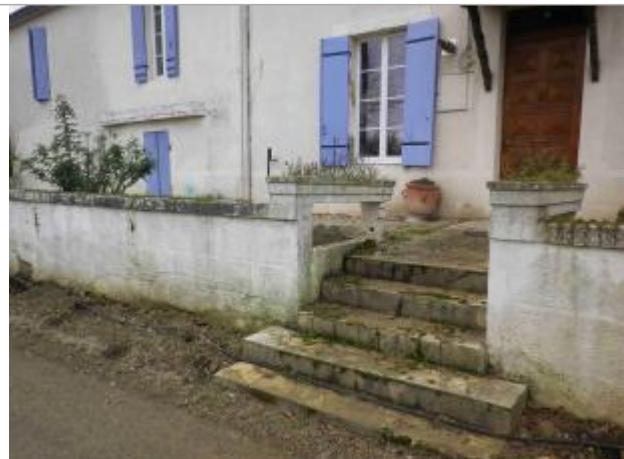
Photo Géosphair

MARQUE**Maximum de l'inondation :** Oui**Visibilité :** Non renseigné**État du repère :** Non renseigné**Pérennité :** Non renseigné**Repère calculé :** Non renseigné**PHEC :** Non renseigné**SOURCE DE REPÉRAGE : RELEVÉ DE LAISSES SUITE AUX DÉBORDEMENTS DE LA GARONNE MARMANDAISE DU 16 DÉCEMBRE 2019 - 18/12/2019****Type de repérage :** Campagne de terrain post-inondation
Organisme : GEOSPHER**NIVELLEMENT INITIAL - 19/12/2019****Méthode :** GPS**Organisme :** GEOSPHER**Référence nivelée :** Autre type de référence**Description référence du repère :** 5 ème marche**Système altimétrique :** NGF IGN 1969 (système normal)**Altitude de la référence (en m) :** 28.174 m**Différence entre le niveau d'eau et la référence (en m) :** 0.000 m**Altitude calculée de l'eau (en m) :** 28.174

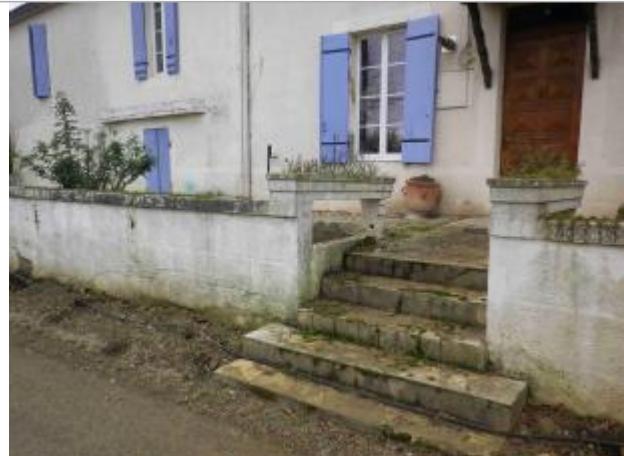
Photo Géosphair

MARQUE**Maximum de l'inondation :** Oui**Visibilité :** Non renseigné**État du repère :** Non renseigné**Pérennité :** Non renseigné**Repère calculé :** Non renseigné**PHEC :** Non renseigné

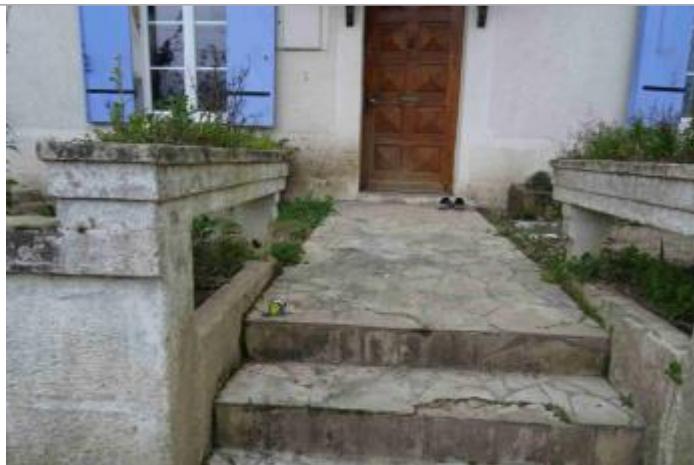
Vue du repère - Photo © GEOSPHER

NIVELLEMENT INITIAL - 18/02/2021**Méthode :** GPS**Organisme :** GEOSPHER**Référence nivellée :** Autre type de référence**Description référence du repère :** 5 ème marche**Système altimétrique :** NGF IGN 1969 (système normal)**Altitude de la référence (en m) :** 28.174 m**Différence entre le niveau d'eau et la référence (en m) :** 0.250 m**Altitude calculée de l'eau (en m) :** 28.424
