Commune : **LAGRUERE**Rivière : **La Garonne****Lieu dit Passage, pilier en béton d'un garage****1**Repère(s) sur
le site**GÉNÉRAL****Unité de gestion :** Garonne-Tarn-Lot**Code :** GTL_S_11209**Date de mise à jour :** 26/11/2020**Auteur :** SPC GTL

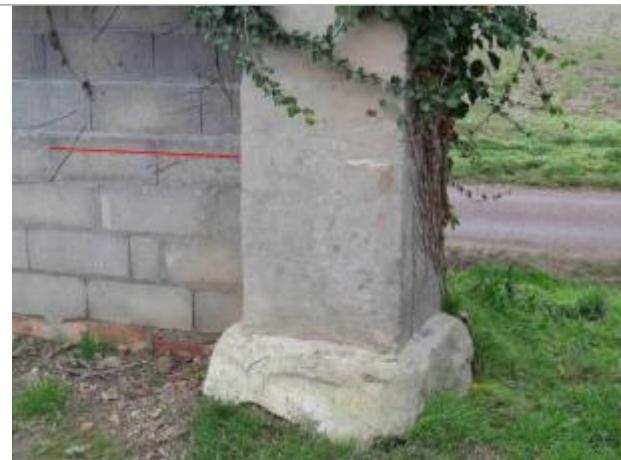
Photo Géosphair

**16 Décembre 2019**Nature de l'inondation : **Débordement de cours d'eau**Altitude calculée de l'eau : **27.734 m**Nature du repère : **Laisse d'inondation****Commentaires :** Il y avait 0,60 m d'eau au niveau par rapport au socle en béton du pilier.**GÉNÉRAL****Code :** GTL_R_11209_1**Date de mise à jour :****Auteur :** SPC GTL

MARQUE**Maximum de l'inondation :** Oui**Visibilité :** Non renseigné**État du repère :** Non renseigné**Pérennité :** Non renseigné**Repère calculé :** Non renseigné**PHEC :** Non renseigné**SOURCE DE REPÉRAGE : RELEVÉ DE LAISSES SUITE AUX DÉBORDEMENTS DE LA GARONNE MARMANDAISE DU 16 DÉCEMBRE 2019 - 18/12/2019****Type de repérage :** Campagne de terrain post-inondation
Organisme : GEOSPHAIR**NIVELLEMENT INITIAL - 19/12/2019****Méthode :** GPS**Organisme :** GEOSPHAIR**Référence nivélée :** Autre type de référence**Description référence du repère :** socle du pilier**Système altimétrique :** NGF IGN 1969 (système normal)**Altitude de la référence (en m) :** 27.114 m**Différence entre le niveau d'eau et la référence (en m) :** 0.620 m**Altitude calculée de l'eau (en m) :** 27.734
