Commune : **LAGRUERE**Rivière : **La Garonne****Lieu-dit Lamarque, entrepôt en bordure de la D 234****2** Repère(s) sur le site**GÉNÉRAL****Unité de gestion :** Garonne-Tarn-Lot**Code :** GTL\_S\_11210**Date de mise à jour :** 26/11/2020**Auteur :** SPC GTL

**16 Décembre 2019**Altitude calculée de l'eau : **27.8 m**Nature de l'inondation : **Débordement de cours d'eau**Nature du repère : **Laisse d'inondation****Commentaires :** Trace de la crue au niveau du mur de séparation. Il y avait 1,32 m par rapport à la fondation du mur.**GÉNÉRAL****Code :** GTL\_R\_11210\_1**Date de mise à jour :****Auteur :** SPC GTL

**4 Février 2021**Nature de l'inondation : **Débordement de cours d'eau**Altitude calculée de l'eau : **28.28 m**Nature du repère : **Laisse d'inondation****Commentaires :** Trace de la crue sur le pilier du bâtiment.**GÉNÉRAL****Code :** GAR20210204\_R\_528\_1**Date de mise à jour :****Auteur :** SPC GTL

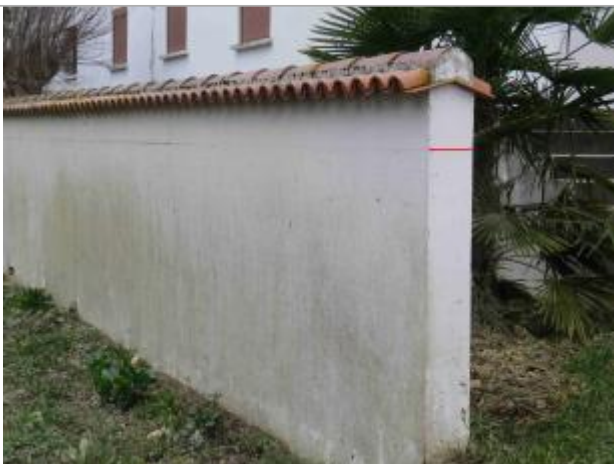
Photo Géosphair

**MARQUE****Maximum de l'inondation :** Oui**Visibilité :** Non renseigné**État du repère :** Non renseigné**Pérennité :** Non renseigné**Repère calculé :** Non renseigné**PHEC :** Non renseigné**SOURCE DE REPÉRAGE : RELEVÉ DE LAISSES SUITE AUX DÉBORDEMENTS DE LA GARONNE MARMANDAISE DU 16 DÉCEMBRE 2019 - 18/12/2019****Type de repérage :** Campagne de terrain post-inondation**Organisme :** GEOSPHAIR**NIVELLEMENT INITIAL - 19/12/2019****Méthode :** GPS**Organisme :** GEOSPHAIR**Référence nivelée :** Autre type de référence**Description référence du repère :** fondation du mur**Système altimétrique :** NGF IGN 1969 (système normal)**Altitude de la référence (en m) :** 26.480 m**Différence entre le niveau d'eau et la référence (en m) :** 1.320 m**Altitude calculée de l'eau (en m) :** 27.8

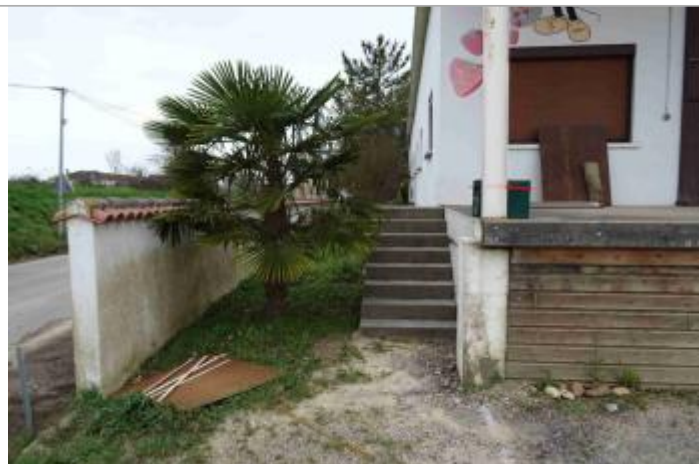
Vue du repère - Photo © GEOSPHAIR

**MARQUE****Maximum de l'inondation :** Oui**Visibilité :** Non renseigné**État du repère :** Non renseigné**Pérennité :** Non renseigné**Repère calculé :** Non renseigné**PHEC :** Non renseigné**NIVELLEMENT INITIAL - 18/02/2021****Méthode :** GPS**Organisme :** GEOSPHAIR**Référence nivelée :** Autre type de référence**Description référence du repère :** fondation du mur**Système altimétrique :** NGF IGN 1969 (système normal)**Altitude de la référence (en m) :** 26.480 m**Différence entre le niveau d'eau et la référence (en m) :** 1.800 m**Altitude calculée de l'eau (en m) :** 28.28
