Commune : **LAGRUERE**Rivière : **La Garonne****Lieu-dit Dunoguès, ancien séchoir****2**Repère(s) sur
le site**GÉNÉRAL****Unité de gestion :** Garonne-Tarn-Lot**Code :** GTL_S_11215**Date de mise à jour :** 26/11/2020**Auteur :** SPC GTL

Commune : **LAGRUERE**Rivière : **La Garonne**

Lieu-dit Dunoguès, ancien séchoir

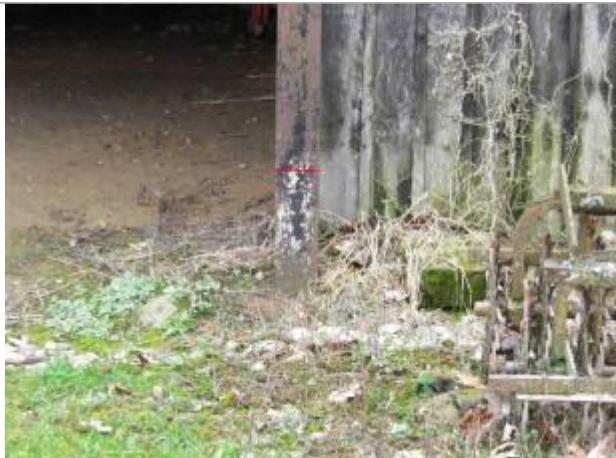
Photo Géosphair

**16 Décembre 2019**Nature de l'inondation : **Débordement de cours d'eau**Altitude calculée de l'eau : **27.492 m**Nature du repère : **Laisse d'inondation****Commentaires :** Il y avait 0,30 m d'eau au niveau du poteau métallique droit de l'arche ouverte.**GÉNÉRAL****Code :** GTL_R_11215_1**Date de mise à jour :****Auteur :** SPC GTL

SOURCE DE REPÉRAGE : RELEVÉ DE LAISSES SUITE AUX DÉBORDEMENTS DE LA GARONNE MARMANDAISE DU 16 DÉCEMBRE 2019 - 18/12/2019**Type de repérage :** Campagne de terrain post-inondation
Organisme : GEOSPHER**NIVELLEMENT INITIAL - 19/12/2019****Méthode :** GPS**Organisme :** GEOSPHER**Référence nivelée :** Autre type de référence**Description référence du repère :** Sol**Système altimétrique :** NGF IGN 1969 (système normal)**Altitude de la référence (en m) :** 27.192 m**Différence entre le niveau d'eau et la référence (en m) :** 0.300 m**Altitude calculée de l'eau (en m) :** 27.492

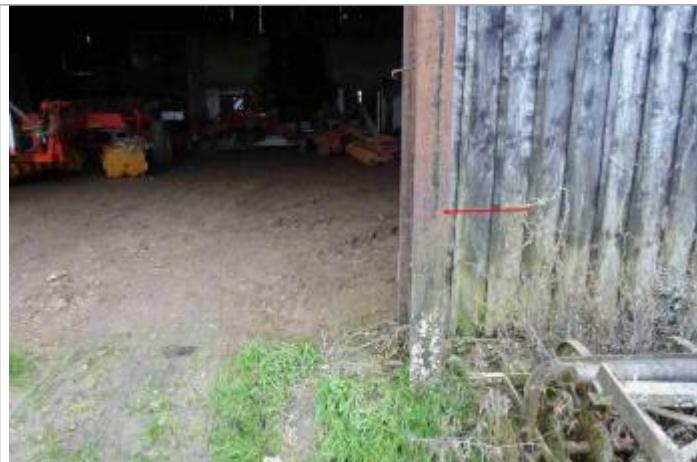
Vue du repère - Photo © GEOSPHER

**4 Février 2021**Nature de l'inondation : **Débordement de cours d'eau**Altitude calculée de l'eau : **28.092 m**Nature du repère : **Laisse d'inondation****Commentaires :** Il y avait 0,90 m d'eau au niveau du poteau métallique droit de l'arche ouverte.**GÉNÉRAL****Code :** GAR20210204_R_531_1**Date de mise à jour :****Auteur :** SPC GTL

NIVELLEMENT INITIAL - 18/02/2021**Méthode :** GPS**Organisme :** GEOSPHER**Référence nivélée :** Autre type de référence**Description référence du repère :** Sol**Système altimétrique :** NGF IGN 1969 (système normal)**Altitude de la référence (en m) :** 27.192 m**Différence entre le niveau d'eau et la référence (en m) :** 0.900 m**Altitude calculée de l'eau (en m) :** 28.092
