Commune : **VILLETON**Rivière : **La Garonne****Lieu-dit les Barthes, maison au croisement****2**Repère(s) sur
le site**GÉNÉRAL****Unité de gestion :** Garonne-Tarn-Lot**Code :** GTL_S_11219**Date de mise à jour :** 26/11/2020**Auteur :** SPC GTL

**16 Décembre 2019**Nature de l'inondation : **Débordement de cours d'eau**Altitude calculée de l'eau : **28.385 m**Nature du repère : **Laisse d'inondation****Commentaires :** A l'angle du mur du garage, coté route, il y avait 0,33 m d'eau.**GÉNÉRAL****Code :** GTL_R_11219_1**Date de mise à jour :****Auteur :** SPC GTL

**4 Février 2021**Nature de l'inondation : **Débordement de cours d'eau**Altitude calculée de l'eau : **28.695 m**Nature du repère : **Laisse d'inondation****Commentaires :** A l'angle du mur du garage, coté cour, il y avait 0,64 m d'eau.

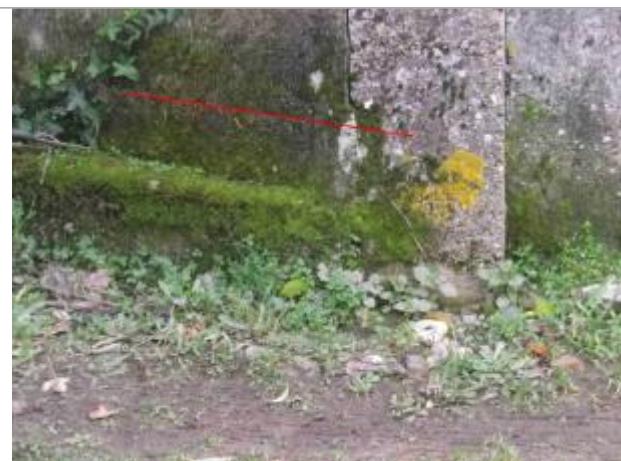
Photo Géosphair

SOURCE DE REPÉRAGE : RELEVÉ DE LAISSES SUITE AUX DÉBORDEMENTS DE LA GARONNE MARMANDAISE DU 16 DÉCEMBRE 2019 - 18/12/2019**Type de repérage :** Campagne de terrain post-inondation
Organisme : GEOSPHER**NIVELLEMENT INITIAL - 19/12/2019****Méthode :** GPS**Organisme :** GEOSPHER**Référence nivelée :** Autre type de référence**Description référence du repère :** Sol**Système altimétrique :** NGF IGN 1969 (système normal)**Altitude de la référence (en m) :** 28.055 m**Différence entre le niveau d'eau et la référence (en m) :** 0.330 m**Altitude calculée de l'eau (en m) :** 28.385

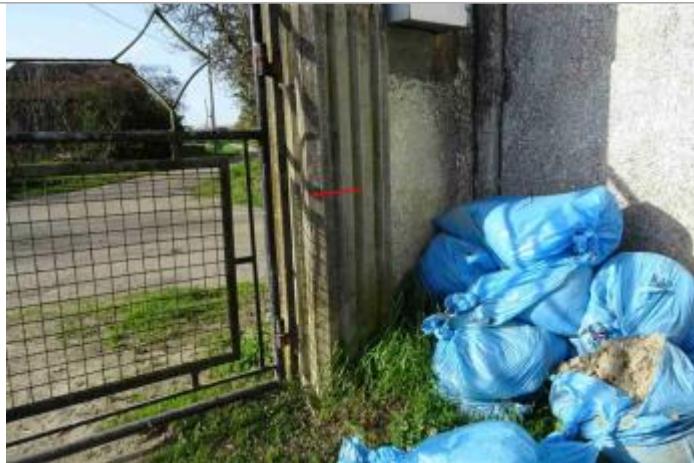
Vue du repère - Photo © GEOSPHER

Méthode : GPS**Organisme :** GEOSPHER**Référence nivellée :** Autre type de référence**Description référence du repère :** Sol**Système altimétrique :** NGF IGN 1969 (système normal)**Altitude de la référence (en m) :** 28.055 m**Différence entre le niveau d'eau et la référence (en m) :** 0.640 m**Altitude calculée de l'eau (en m) :** 28.695
