Commune : **VILLETON**Rivière : **La Garonne****Lieu-dit les Barthes, mur de cloture sur le chemin d'accès à la D 120****2**Repère(s) sur
le site**GÉNÉRAL****Unité de gestion :** Garonne-Tarn-Lot**Code :** GTL_S_11220**Date de mise à jour :** 26/11/2020**Auteur :** SPC GTL

**16 Décembre 2019**Nature de l'inondation : **Débordement de cours d'eau**Altitude calculée de l'eau : **28.444 m**Nature du repère : **Laisse d'inondation****Commentaires :** Mur de cloture du jardin, l'eau est arrivée au niveau du 2ème piquet.**GÉNÉRAL****Code :** GTL_R_11220_1**Date de mise à jour :****Auteur :** SPC GTL

**4 Février 2021**Nature de l'inondation : **Débordement de cours d'eau**Altitude calculée de l'eau : **28.754 m**Nature du repère : **Laisse d'inondation****Commentaires :** Mur de cloture du jardin, il y avait 0,31 m d'eau au niveau du grillage.**GÉNÉRAL****Code :** GAR20210204_R_536_1**Date de mise à jour :****Auteur :** SPC GTL

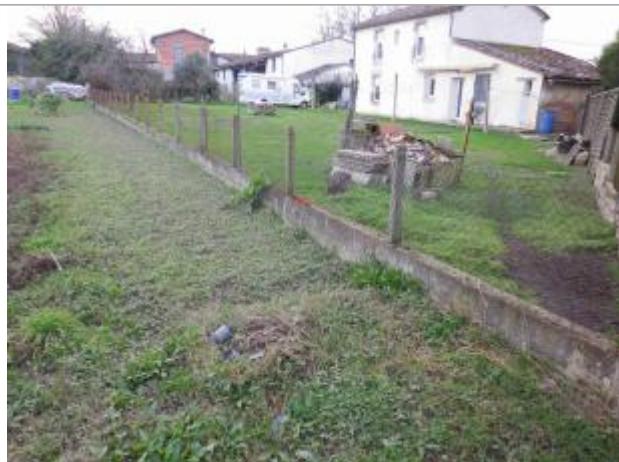
Photo Géosphair

MARQUE**Maximum de l'inondation :** Oui**Visibilité :** Non renseigné**État du repère :** Non renseigné**Pérennité :** Non renseigné**Repère calculé :** Non renseigné**PHEC :** Non renseigné**SOURCE DE REPÉRAGE : RELEVÉ DE LAISSES SUITE AUX DÉBORDEMENTS DE LA GARONNE MARMANDAISE DU 16 DÉCEMBRE 2019 - 18/12/2019****Type de repérage :** Campagne de terrain post-inondation
Organisme : GEOSPHER**NIVELLEMENT INITIAL - 19/12/2019****Méthode :** GPS**Organisme :** GEOSPHER**Référence nivelée :** Autre type de référence**Description référence du repère :** muret**Système altimétrique :** NGF IGN 1969 (système normal)**Altitude de la référence (en m) :** 28.444 m**Différence entre le niveau d'eau et la référence (en m) :** 0.000 m**Altitude calculée de l'eau (en m) :** 28.444

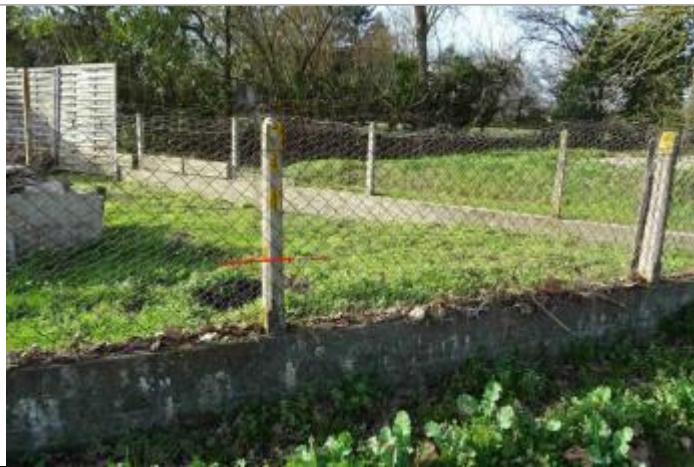
Vue du repère - Photo © GEOSPHER

NIVELLEMENT INITIAL - 23/02/2021**Méthode :** GPS**Organisme :** GEOSPHER**Référence nivélée :** Autre type de référence**Description référence du repère :** muret**Système altimétrique :** NGF IGN 1969 (système normal)**Altitude de la référence (en m) :** 28.444 m**Différence entre le niveau d'eau et la référence (en m) :** 0.310 m**Altitude calculée de l'eau (en m) :** 28.754
