Commune : **LAGRUERE**Rivière : **La Garonne****Lieu-dit le Roc, 1ère maison en arrivant de la D 234****1**Repère(s) sur  
le site**GÉNÉRAL****Unité de gestion :** Garonne-Tarn-Lot**Code :** GTL\_S\_11223**Date de mise à jour :** 26/11/2020**Auteur :** SPC GTL

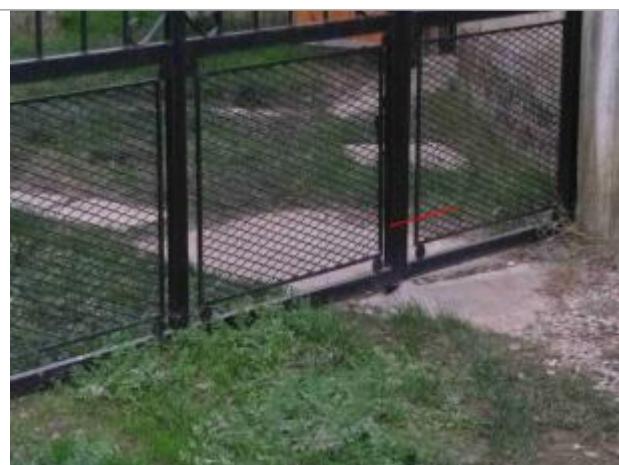
Photo Géosphair

**16 Décembre 2019**Nature de l'inondation : **Débordement de cours d'eau**Altitude calculée de l'eau : **28.289 m**Nature du repère : **Laisse d'inondation****Commentaires :** Il y avait 0,20m d'eau au niveau du portail par rapport au seuil métallique.**GÉNÉRAL****Code :** GTL\_R\_11223\_1**Date de mise à jour :****Auteur :** SPC GTL

**MARQUE****Maximum de l'inondation :** Oui**Visibilité :** Non renseigné**État du repère :** Non renseigné**Pérennité :** Non renseigné**Repère calculé :** Non renseigné**PHEC :** Non renseigné**SOURCE DE REPÉRAGE : RELEVÉ DE LAISSES SUITE AUX DÉBORDEMENTS DE LA GARONNE MARMANDAISE DU 16 DÉCEMBRE 2019 - 18/12/2019****Type de repérage :** Campagne de terrain post-inondation  
**Organisme :** GEOSPHER**NIVELLEMENT INITIAL - 19/12/2019****Méthode :** GPS**Organisme :** GEOSPHER**Référence nivélée :** Autre type de référence**Description référence du repère :** seuil en métal du portail**Système altimétrique :** NGF IGN 1969 (système normal)**Altitude de la référence (en m) :** 28.089 m**Différence entre le niveau d'eau et la référence (en m) :** 0.200 m**Altitude calculée de l'eau (en m) :** 28.289
