Commune : **VILLETON**Rivière : **La Garonne****Lieu-dit Montjoy, garage de la 1ère maison en arrivant de la D 120****2**

**GÉNÉRAL****Unité de gestion :** Garonne-Tarn-Lot**Code :** GTL\_S\_11228**Date de mise à jour :** 26/11/2020**Auteur :** SPC GTL

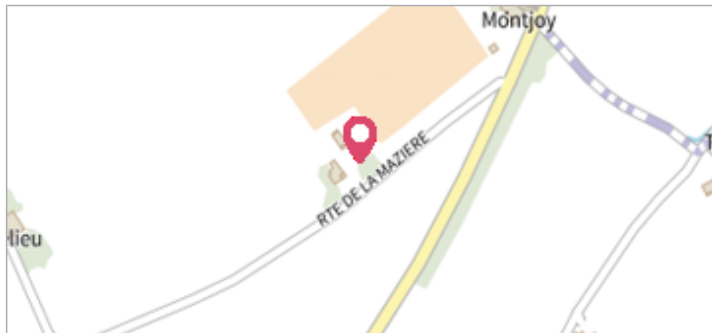
Photo Géosphair

**16 Décembre 2019**Altitude calculée de l'eau : **28.315 m**Nature de l'inondation : **Débordement de cours d'eau**Nature du repère : **Laisse d'inondation****Commentaires :** Lors de la crue, il y avait 0,50 m d'eau dans le garage. Trace de la crue sur le pilier gauche du garage, coté maison (0,66 m par rapport au sol)**GÉNÉRAL****Code :** GTL\_R\_11228\_1**Date de mise à jour :****Auteur :** SPC GTL

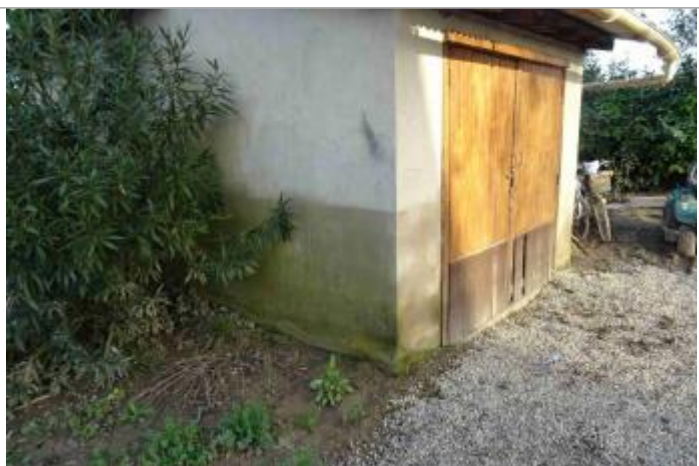
Vue du repère - Photo © GEOSPHAIR

**4 Février 2021**Altitude calculée de l'eau : **28.705 m**Nature de l'inondation : **Débordement de cours d'eau**Nature du repère : **Laisse d'inondation****Commentaires :** Lors de la crue, il y avait 1,05 m d'eau au niveau du mur du garage.**GÉNÉRAL****Code :** GAR20210204\_R\_539\_1**Date de mise à jour :****Auteur :** SPC GTL
