Commune : **VILLETON**

Rivière : **La Garonne**

## Au lieu-dit Rance (RD 120)

## 16 décembre 2019

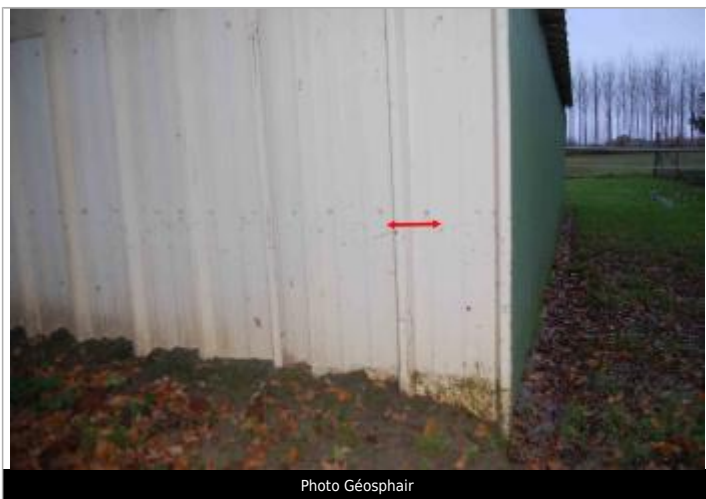
Photo Géosphair

Altitude calculée de l'eau : **28.66 m**

Nature du repère : **Laisse d'inondation**

**Commentaires :** Trace de la crue sur le mur de l'hangar, il y avait 0,74 m d'eau au pied du mur
