Commune : **JUSIX**Rivière : **La Garonne****Maison au lieu-dit Naussans devant la digue****2** Repère(s) sur le site**GÉNÉRAL****Unité de gestion :** Garonne-Tarn-Lot**Code :** GTL_S_11110**Date de mise à jour :** 26/11/2020**Auteur :** SPC GTL

**16 Décembre 2019**Nature de l'inondation : **Débordement de cours d'eau**Altitude calculée de l'eau : **19.08 m**Nature du repère : **Laisse d'inondation****Commentaires :** trace de la crue à l'intérieur de l'abri du jardin**GÉNÉRAL****Code :** GTL_R_11110_1**Date de mise à jour :****Auteur :** SPC GTL

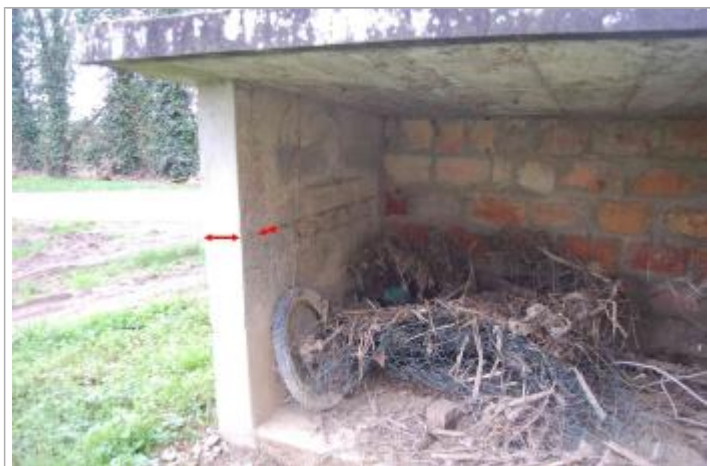
MARQUE**Maximum de l'inondation :** Oui**Visibilité :** Non renseigné**État du repère :** Non renseigné**Pérennité :** Non renseigné**Repère calculé :** Non renseigné**PHEC :** Non renseigné**SOURCE DE REPÉRAGE : RELEVÉ DE LAISSES SUITE AUX DÉBOREMENTS DE LA GARONNE MARMANDAISE DU 16 DÉCEMBRE 2019 - 18/12/2019****Type de repérage :** Campagne de terrain post-inondation**Organisme :** GEOSPHAIR**NIVELLEMENT INITIAL - 15/01/2020****Méthode :** GPS**Organisme :** GEOSPHAIR**Référence nivelée :** Autre type de référence**Description référence du repère :** dalle à l'intérieur de l'abri**Système altimétrique :** NGF IGN 1969 (système normal)**Altitude de la référence (en m) :** 18.360 m**Différence entre le niveau d'eau et la référence (en m) :** 0.720 m**Altitude calculée de l'eau (en m) :** 19.08 m
