Commune : **COUTHURES-SUR-GARONNE**Rivière : **La Garonne****au lieu-dit La Tour****2**Repère(s) sur
le site**GÉNÉRAL**

Code : GTL_S_11128

Code : GTL_R_11128_1

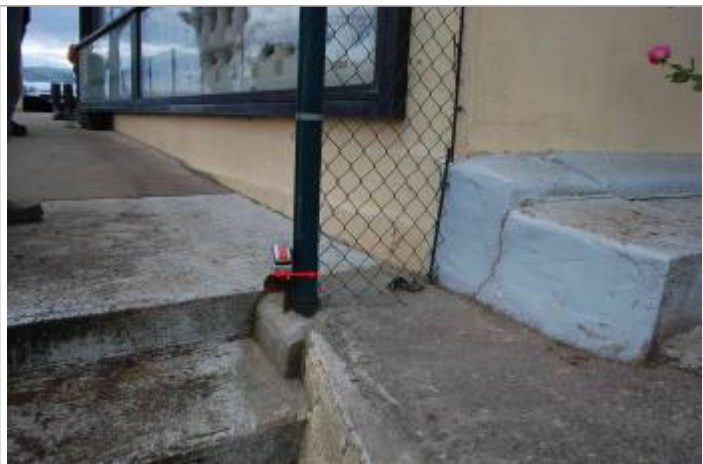
Photo Géosphair

**16 Décembre 2019**Nature de l'inondation : **Débordement de cours d'eau**Altitude calculée de l'eau : **18.62 m**Nature du repère : **Témoignage oral****Commentaires** : il y avait 10 cm sur la terrasse au niveau des escaliers**GÉNÉRAL**

Description référence du repère : terrasse

Différence entre le niveau d'eau et la référence (en m) : 0.100 m

Altitude calculée de l'eau (en m) : 18.62 m
