Commune : **COUTHURES-SUR-GARONNE**

Rivière : **La Garonne**

au lieu-dit La Tour

Code : GTL_S_11128

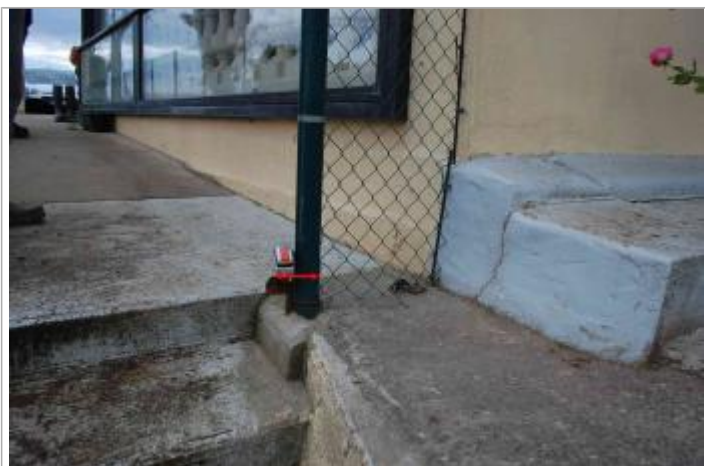
Photo Géosphair

Commentaires : il y avait 10 cm sur la terrasse au niveau des escaliers

Description référence du repère : terrasse

Différence entre le niveau d'eau et la référence (en m) : 0.100 m

Altitude calculée de l'eau (en m) : 18.62 m
