Commune : **SENESTIS**Rivière : **La Garonne**

Lieu-dit Vignolles au niveau du panneau indicateur

1 Repère(s) sur le site**GÉNÉRAL****Unité de gestion :** Garonne-Tarn-Lot**Code :** GTL_S_11186**Date de mise à jour :** 26/11/2020**Auteur :** SPC GTL

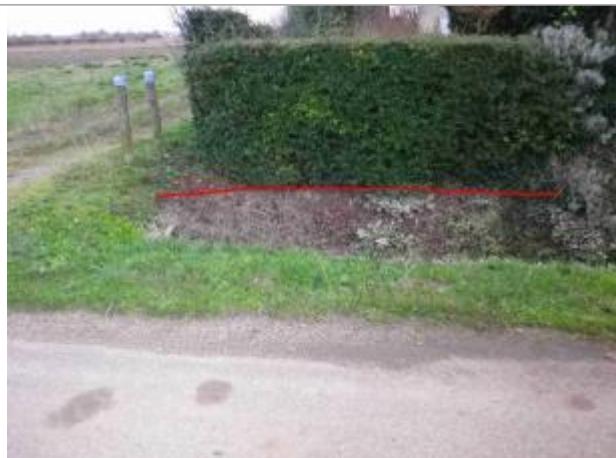
Photo Géosphair

**16 Décembre 2019**Nature de l'inondation : **Débordement de cours d'eau**Altitude calculée de l'eau : **24.601 m**Nature du repère : **Laisse d'inondation****Commentaires :** La crue est arrivée au pied du panneau Vignolles. Trace de la crue sur la haie en face du panneau**GÉNÉRAL****Code :** GTL_R_11186_1**Date de mise à jour :****Auteur :** SPC GTL
