Commune : **LAGRUERE**

Rivière : **La Garonne**

## Au lieu-dit L'île, première maison

**Code :** GTL\_S\_11199

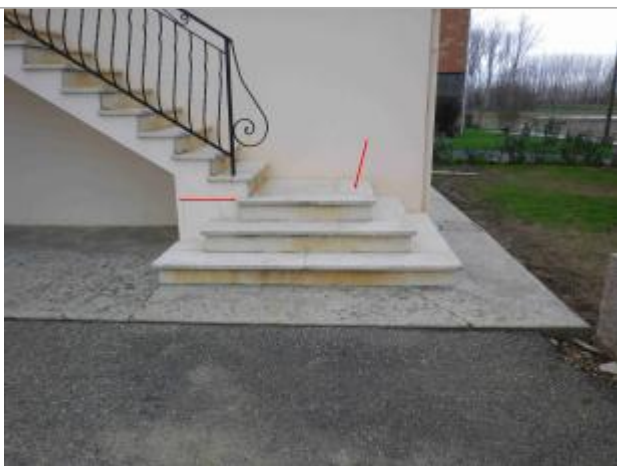
Photo Géosphair

**Description référence du repère :** dalle en béton

**Différence entre le niveau d'eau et la référence (en m) :** 0.500 m

**Altitude calculée de l'eau (en m) :** 27.449 m
