Commune : **LAGRUERE**Rivière : **La Garonne****Lieu-dit Bernazat, escalier d'accès à la maison****2**Repère(s) sur  
le site**GÉNÉRAL****Unité de gestion :** Garonne-Tarn-Lot**Code :** GTL\_S\_11202**Date de mise à jour :** 26/11/2020**Auteur :** SPC GTL

**16 Décembre 2019**Nature de l'inondation : **Débordement de cours d'eau****Commentaires :** Il y avait 0,31 m d'eau sur la dalle devant le garage**GÉNÉRAL****Code :** GTL\_R\_11202\_1**Date de mise à jour :****Auteur :** SPC GTL

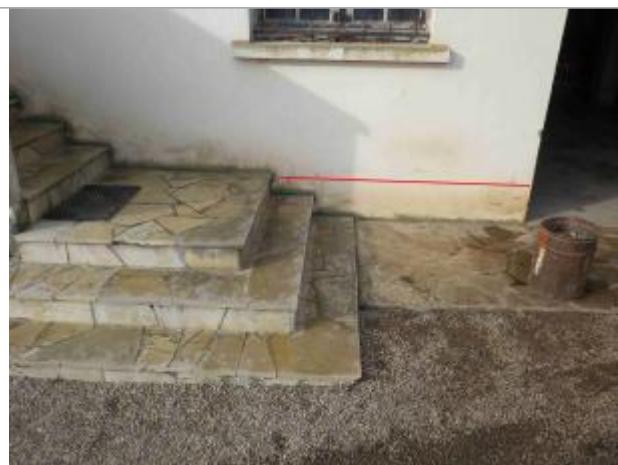
Photo Géosphair

**Altitude calculée de l'eau : 27.618 m**Nature du repère : **Laisse d'inondation****MARQUE****Maximum de l'inondation :** Oui**Visibilité :** Non renseigné**État du repère :** Non renseigné**Pérennité :** Non renseigné**Repère calculé :** Non renseigné**PHEC :** Non renseigné**SOURCE DE REPÉRAGE : RELEVÉ DE LAISSES SUITE AUX DÉBORDEMENTS DE LA GARONNE MARMANDAISE DU 16 DÉCEMBRE 2019 - 18/12/2019****Type de repérage :** Campagne de terrain post-inondation  
**Organisme :** GEOSPHAIR**NIVELLEMENT INITIAL - 19/12/2019****Méthode :** GPS**Organisme :** GEOSPHAIR**Référence nivelée :** Autre type de référence**Description référence du repère :** dalle**Système altimétrique :** NGF IGN 1969 (système normal)**Altitude de la référence (en m) :** 27.308 m**Différence entre le niveau d'eau et la référence (en m) :** 0.310 m**Altitude calculée de l'eau (en m) :** 27.618 m
