Commune : **LAGRUERE****Lieu-dit Lagravette, batardeau au début du cheminGaronne****1**Repère(s) sur  
le site**GÉNÉRAL****Unité de gestion :** Garonne-Tarn-Lot**Code :** GTL\_S\_11212**Date de mise à jour :** 26/11/2020**Auteur :** SPC GTL

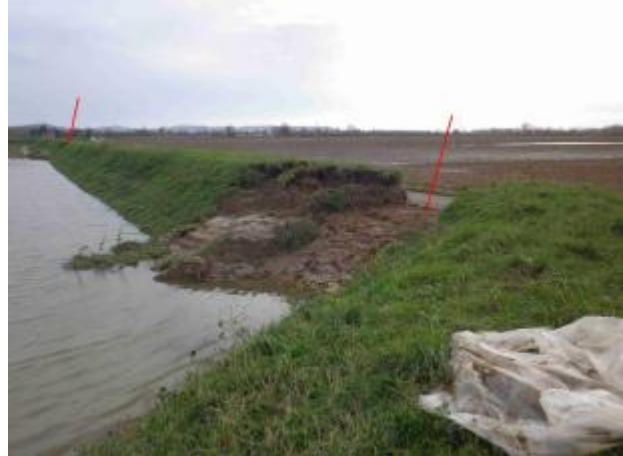
Photo Géosphair

**16 Décembre 2019**Nature de l'inondation : **Débordement de cours d'eau**Altitude calculée de l'eau : **27.414 m**Nature du repère : **Laisse d'inondation****Commentaires :** L'eau est arrivée au niveau supérieur du pilier du batardeau droit. La première photo montre les ruptures de berge entainant le remplissage du casier.**GÉNÉRAL****Code :** GTL\_R\_11212\_1**Date de mise à jour :****Auteur :** SPC GTL
