Commune : **MONHEURT****centre de secours**Rivière : **La Garonne****6**Repère(s) sur
le site**GÉNÉRAL****Unité de gestion :** Garonne-Tarn-Lot**Code :** GTL_S_777**Date de mise à jour :** 24/01/2018**Auteur :** SPC GTL

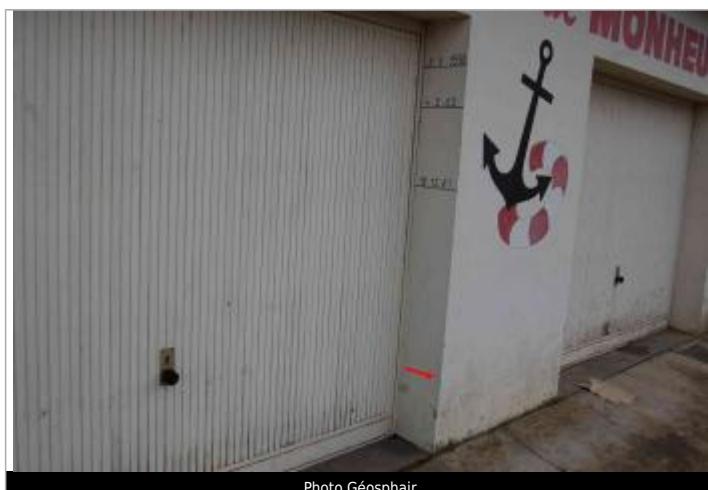
Photo Géosphair

**16 Décembre 2019****Nature de l'inondation :** Débordement de cours d'eau**Altitude calculée de l'eau :** **30.23 m****Nature du repère :** Laisse d'inondation**Commentaires :** Trace de la crue sur le mur (0,39 au niveau du seuil).**GÉNÉRAL****Code :** GTL_R_777_2**Date de mise à jour :****Auteur :**

SOURCE DE REPÉRAGE : RELEVÉ DE LAISSES SUITE AUX DÉBORDEMENTS DE LA GARONNE MARMANDAISE DU 16 DÉCEMBRE 2019 - 18/12/2019**Type de repérage :** Campagne de terrain post-inondation
Organisme : GEOSPHER**NIVELLEMENT INITIAL - 19/12/2019****Méthode :** GPS**Organisme :** GEOSPHER**Commentaires sur le nivelllement :** Trace de la crue sur le mur (0,39 au niveau du seuil).**Référence nivellée :** Autre type de référence**Description référence du repère :** Seuil de la porte**Système altimétrique :** NGF IGN 1969 (système normal)**Altitude de la référence (en m) :** 29.840 m**Différence entre le niveau d'eau et la référence (en m) :** 0.390 m**Altitude calculée de l'eau (en m) :** 30.23 m
