Commune : **VILLETON**Rivière : **La Garonne****Lieu-dit Larmure****4** Repère(s) sur le site**GÉNÉRAL****Unité de gestion :** Garonne-Tarn-Lot**Code :** GTL_S_547**Date de mise à jour :** 25/08/2016**Auteur :** SPC GTL

**19 Décembre 1981**Nature de l'inondation : **Débordement de cours d'eau**Altitude calculée de l'eau : **29.059 m**Nature du repère : **Laisse d'inondation****Commentaires :** Il y avait 1,24 m d'eau dans le garage.**GÉNÉRAL****Code :** GTL_R_547_3**Date de mise à jour :****Auteur :**

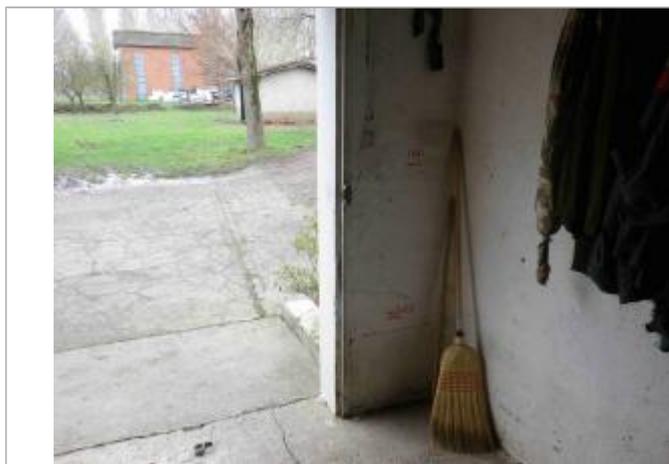
Photo Géosphair

MARQUE**Maximum de l'inondation :** Oui**Visibilité :** Non renseigné**État du repère :** Non renseigné**Pérennité :** Non renseigné**Repère calculé :** Non renseigné**PHEC :** Non renseigné**SOURCE DE REPÉRAGE : RELEVÉ DE LAISSES SUITE AUX DÉBOURDEMENTS DE LA GARONNE MARMANDAISE DU 16 DÉCEMBRE 2019 - 18/12/2019****Type de repérage :** Campagne de terrain post-inondation**Organisme :** GEOSPHAIR**NIVELLEMENT INITIAL - 19/12/2019****Méthode :** GPS**Organisme :** GEOSPHAIR**Référence nivelée :** Autre type de référence**Description référence du repère :** seuil du garage**Système altimétrique :** NGF IGN 1969 (système normal)**Altitude de la référence (en m) :** 27.819 m**Différence entre le niveau d'eau et la référence (en m) :** 1.240 m**Altitude calculée de l'eau (en m) :** 29.059 m
