Commune : **PETIT-CANAL** | Rivière : **Ravine Gaschet**

Ravine du barrage de GASCHET - RN 6

Unité de gestion : Guadeloupe
 Code : WEB_S_202011260955 Date de mise à jour : 05/07/2023
 Auteur : DEAL971

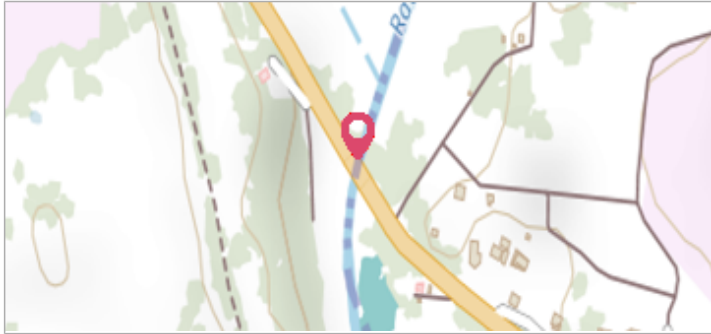
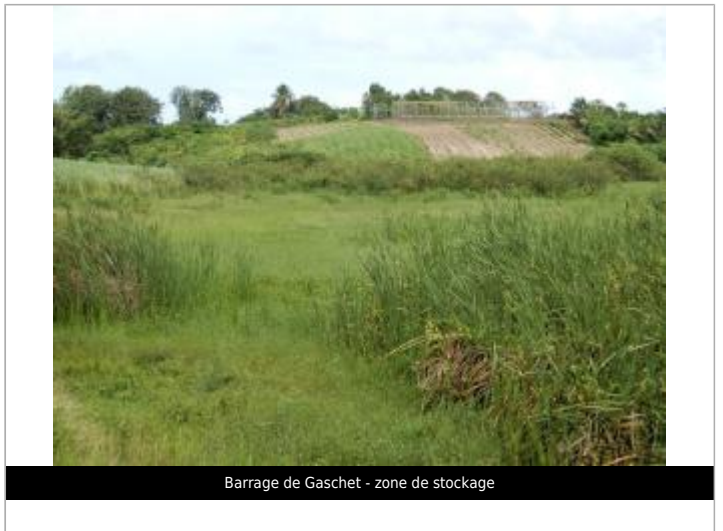
Nature de l'inondation : **Débordement de cours d'eau** Nature du repère : **Laisse d'inondation**

Commentaires : Témoignage
 Aplatissement de la végétation qui détermine le sens de l'écoulement.
 Témoignage : le barrage a "débordé" dans la zone de stockage ce qui a créé un tourbillon et a aplati la végétation.
