Commune : **PETIT-CANAL** | Rivière : **Ravine Gaschet**

**Ravine du barrage de GASCHET - RN 6**

Unité de gestion : Guadeloupe  
 Code : WEB\_S\_202011260955 Date de mise à jour : 05/07/2023  
 Auteur : DEAL971

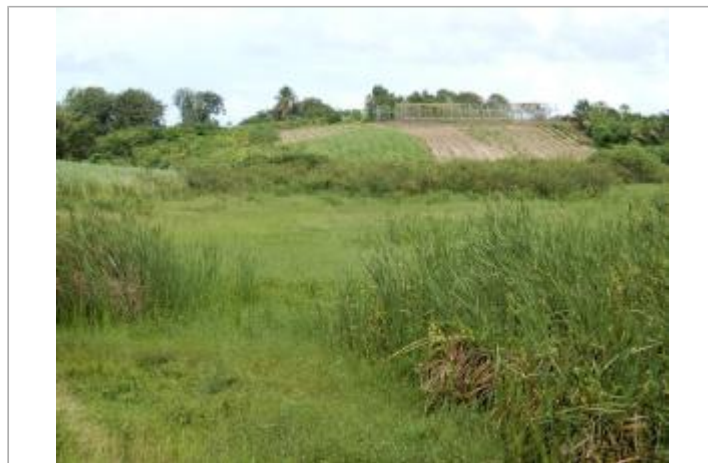
Barrage de Gaschet - zone de stockage

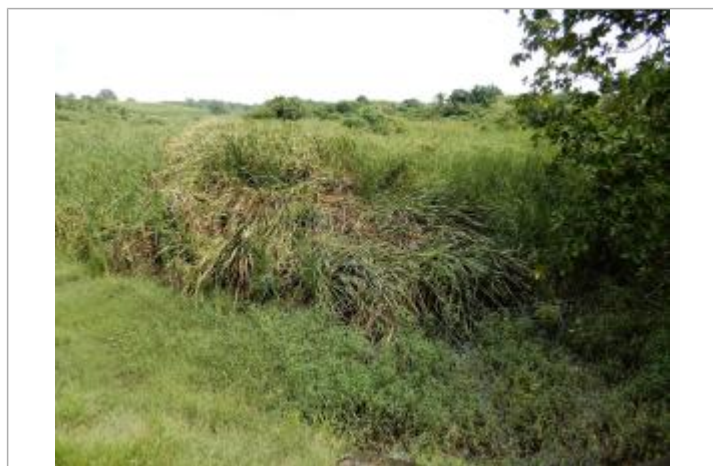
Aplatissement de la végétation qui détermine le sens de l'écoulement.  
 Témoignage : le barrage a "débordé" dans la zone de stockage ce qui a créé un tourbillon et a aplati la végétation.

Aplatissement de la végétation au niveau de la zone de stockage de Gaschet
