Commune : PETIT-CANAL

Rivière : Ravine Gaschet

## Ravine du barrage de GASCHET - RN 6

**MARQUE****SOURCE DE REPÉRAGE : CAMPAGNE TERRAIN POST-INONDATION  
11/2020 DEAL GUADELOUPE -****Type de repérage :** Campagne de terrain post-inondation  
**Organisme :** DEAL Guadeloupe

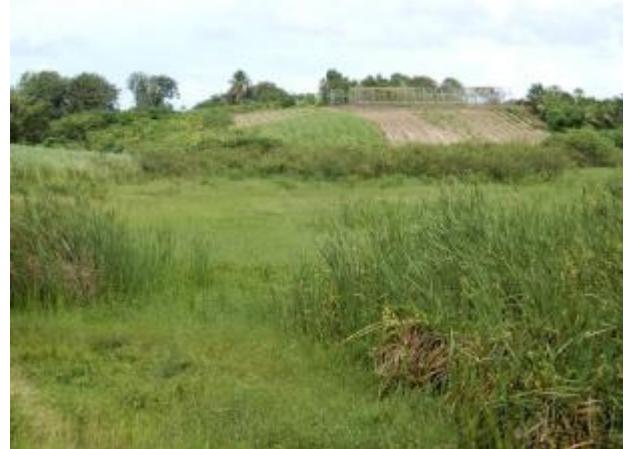
Barrage de Gaschet - zone de stockage

Aplatissement de la végétation qui détermine le sens de l'écoulement.

Témoignage : le barrage a "débordé" dans la zone de stockage ce qui a créé un tourbillon et a aplati la végétation.

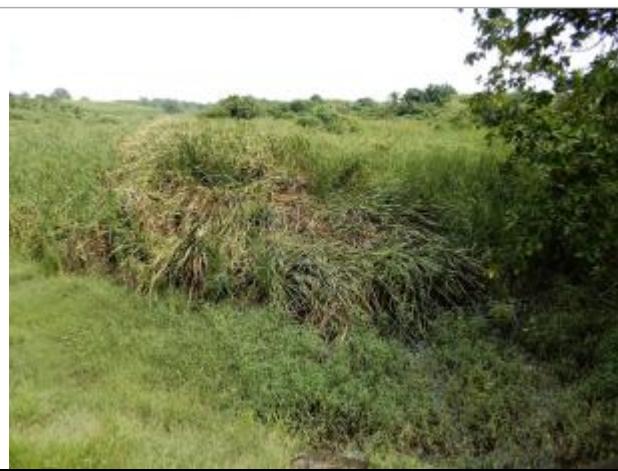
Aplatissement de la végétation au niveau de la zone de stockage de Gaschet
