Commune : **SAINTE-ROSE** | Rivière : **Ravine Grand Boucan**

**5 chemin de navarre**

Unité de gestion : Guadeloupe  
 Code : WEB\_S\_202011260512      Date de mise à jour : 07/07/2023  
 Auteur : DEAL971

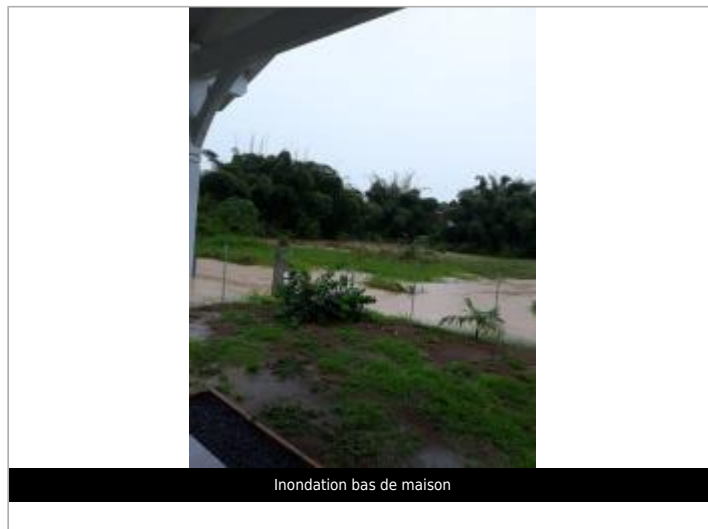
**Commentaires :** Dépôt de matière solide sur un portail privé.PHE invisible (témoignage oral) s'élevant à hauteur de 55cm, due au ruissellement sur les fortes pentes à proximité ainsi qu'au débordement de cours d'eau à proximité.

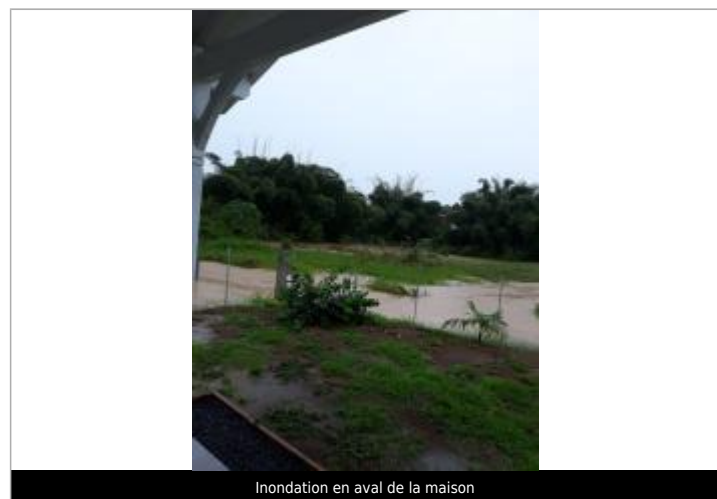
Code : WEB\_R\_202011260843      Date de mise à jour : 07/07/2023  
 Auteur : DEAL971

Maximum de l'inondation : Oui  
 Visibilité : Oui      État du repère : Disparu  
 Pérennité : Aucune

Méthode : Autre  
 Commentaires sur le nivellement : La hauteur d'eau est prise à partir de la plaque bétonnée sous le portail.  
 Référence nivelée : Autre type de référence  
 Différence entre le niveau d'eau et la référence (en m) : 0.550 m
