Commune : **SAINTE-ROSE** | Rivière : **Ravine Grand Boucan**

5 chemin de navarre

Unité de gestion : Guadeloupe
 Code : WEB_S_202011260512 Date de mise à jour : 07/07/2023
 Auteur : DEAL971

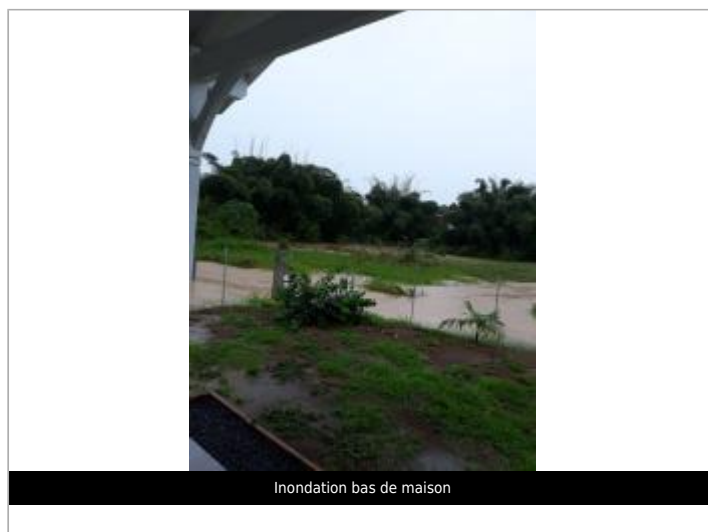
Commentaires : Dépôt de matière solide sur un portail privé.PHE invisible (témoignage oral) s'élevant à hauteur de 55cm, due au ruissellement sur les fortes pentes à proximité ainsi qu'au débordement de cours d'eau à proximité.
