Commune : **PETIT-BOURG**

Rivière : **Ravine de Onze Heures**

Intersection rue Moloza et Gériac, le long de la ravine Onze Heures

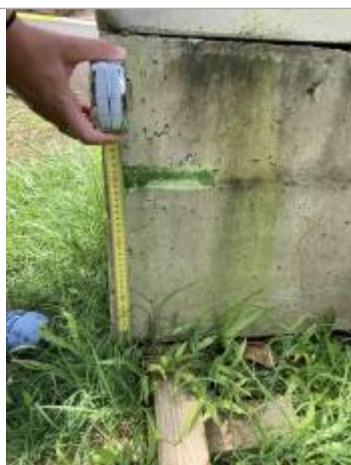
Nature du repère : **Laisse d'inondation**

Trace humide

État du repère : Moyen

Différence entre le niveau d'eau et la référence (en m) : 0.310 m

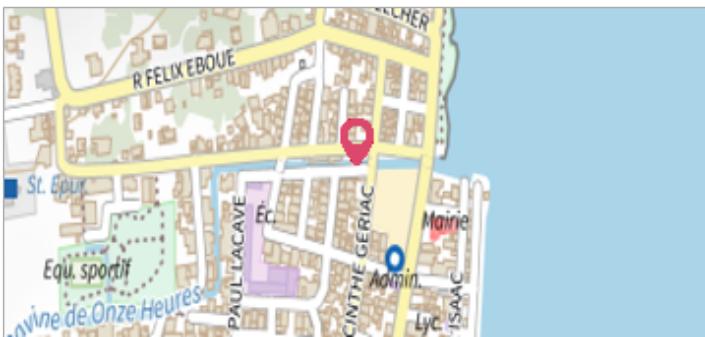
**16 Septembre 2022**Nature de l'inondation : **Débordement de cours d'eau**Altitude calculée de l'eau : **non déterminé**Nature du repère : **Témoignage oral****Commentaires :** Débordement de la ravine Onze Heures dans la rue Léopold Moloza. Le pont de la rue Yacinthe Gériac est en charge. D'après le témoignage des riverains, de forts courants sont survenus vers 2h du matin lors de l'évènement Fiona.

Méthode : Autre**Référence nivélée :** Autre type de référence**Différence entre le niveau d'eau et la référence (en m) :** 0.700 m
