Commune : **PETIT-BOURG** | Rivière : **Ravine de Onze Heures**

Intersection rue Moloza et Gériac, le long de la ravine Onze Heures

Unité de gestion : Guadeloupe
 Code : WEB_S_202011275828 Date de mise à jour : 06/06/2023
 Auteur : DEAL971

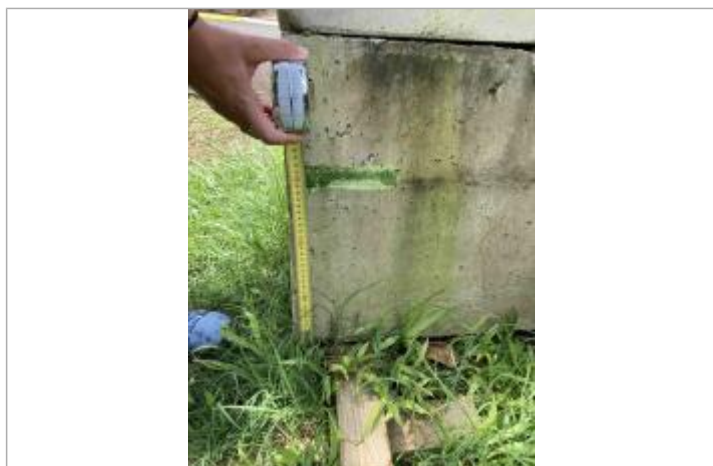
Maximum de l'inondation : Oui
 Visibilité : Oui État du repère : Moyen
 Pérennité : Moyenne

Trace humide

Différence entre le niveau d'eau et la référence (en m) : 0.310 m
