Commune : **ANSIGNAN**Rivière : **L' Agly****Vigne****1**

GÉNÉRAL**Unité de gestion :** Méditerranée Ouest**Code :** AGLY2020_S_3**Date de mise à jour :** 30/11/2020**Auteur :** SPC MO

**22 Janvier 2020**Nature de l'inondation : **Débordement de cours d'eau**Altitude calculée de l'eau : **175.92 m**Nature du repère : **Laisse d'inondation****Commentaires :** sol**GÉNÉRAL****Code :** AGLY2020_R_3_1**Date de mise à jour :****Auteur :** SPC MO

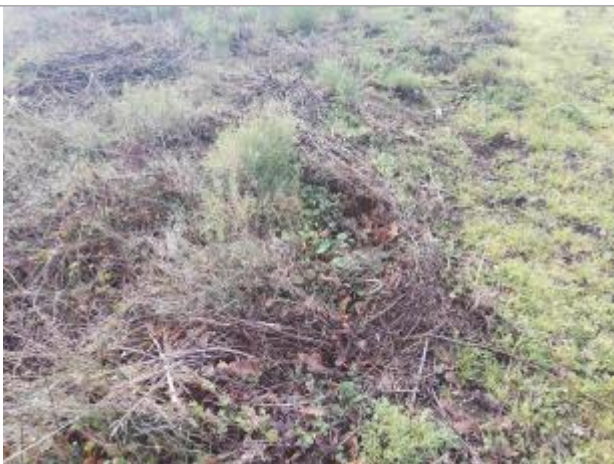
MARQUE**Maximum de l'inondation :** Oui**Visibilité :** Non renseigné**État du repère :** Non renseigné**Pérennité :** Aucune**Repère calculé :** Non renseigné**PHEC :** Non renseigné**SOURCE DE REPÉRAGE : LAISSES DE CRUES RELEVÉES PAR AGERIN SUR L'AGLY - 15/10/2020****Type de repérage :** Campagne de terrain post-inondation**Organisme :** GEOSPHAIR**NIVELLEMENT INITIAL - 24/01/2020****Méthode :** GPS**Organisme :** GEOSPHAIR**Référence nivelée :** Marque d'inondation**Système altimétrique :** NGF IGN 1969 (système normal)**Altitude de la référence (en m) :** 175.920 m**Altitude calculée de l'eau (en m) :** 175.92
