Commune : CASES-DE-PENE

Vigne #2

Rivière : L' Agly

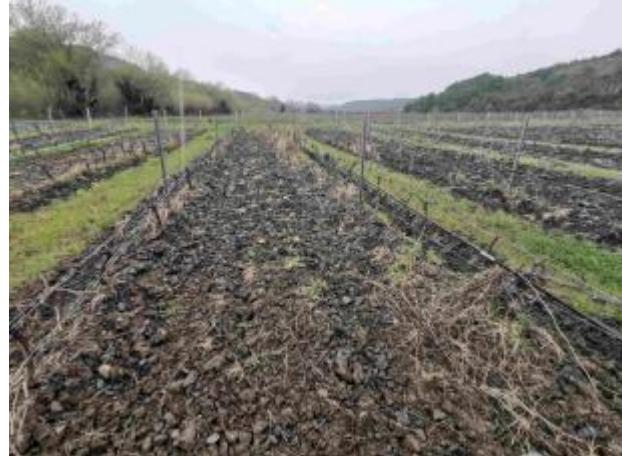
GÉOLOCALISATION**Coordonnées WGS84 :** X: 2.74980000 / Y: 42.77525700**Coordonnées RGF93 (Lambert 93) :** X: 679501.07 / Y: 6186224.08**Coordonnées RGF93 (ETRS89) :** X: 2.7498 / Y: 42.775257**Code Hydro:** Y06-0400**Rive de référence:** Gauche

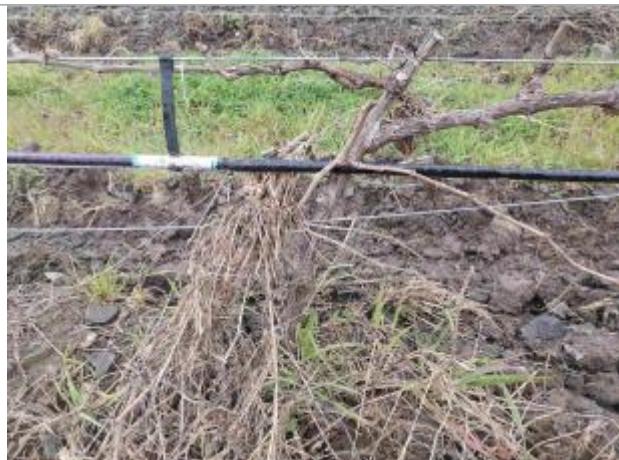
**22 Janvier 2020****Nature de l'inondation :** Débordement de cours d'eau**Altitude calculée de l'eau :** **60.8 m****Nature du repère :** Laisse d'inondation**Commentaires :** débris sur pied de vigne**GÉNÉRAL****Code :** AGLY2020_R_14_1**Date de mise à jour :****Auteur :** SPC MO

MARQUE**Maximum de l'inondation :** Oui**Visibilité :** Non renseigné**État du repère :** Non renseigné**Pérennité :** Aucune**Repère calculé :** Non renseigné**PHEC :** Non renseigné**SOURCE DE REPÉRAGE : LAISSES DE CRUES RELEVÉES PAR AGERIN SUR L'AGLY - 15/10/2020****Type de repérage :** Campagne de terrain post-inondation
Organisme : GEOSPHAIR**NIVELLEMENT INITIAL - 24/01/2020****Méthode :** GPS**Organisme :** GEOSPHAIR**Référence nivelée :** Marque d'inondation**Système altimétrique :** NGF IGN 1969 (système normal)**Altitude de la référence (en m) :** 60.800 m**Altitude calculée de l'eau (en m) :** 60.8
