Commune : **ESTAGEL**Rivière : **L' Agly****Bâtiment refuge animaux - sous le pont****1** Repère(s) sur le site**GÉNÉRAL****Unité de gestion :** Méditerranée Ouest**Code :** AGLY2020\_S\_78**Date de mise à jour :** 30/11/2020**Auteur :** SPC MO

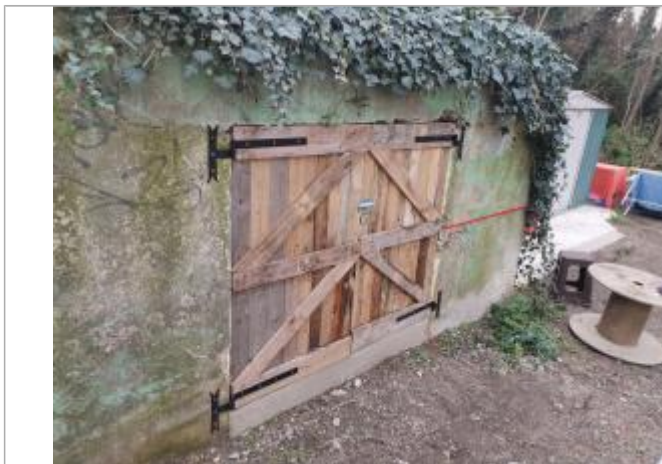
**22 janvier 2020**Nature de l'inondation : **Débordement de cours d'eau**Altitude calculée de l'eau : **74.56 m**Nature du repère : **Marque peinture ou encre****Commentaires :** Mur extérieur bâtiment**GÉNÉRAL****Code :** AGLY2020\_R\_78\_1**Date de mise à jour :****Auteur :** SPC MO

**MARQUE****Maximum de l'inondation :** Oui**Visibilité :** Non renseigné**État du repère :** Non renseigné**Pérennité :** Non renseigné**Repère calculé :** Non renseigné**PHEC :** Non renseigné**SOURCE DE REPÉRAGE : LAISSES DE CRUES RELEVÉES PAR AGERIN SUR L'AGLY - 15/10/2020****Type de repérage :** Campagne de terrain post-inondation**Organisme(s) :** GEOSPHAIR**NIVELLEMENT INITIAL - 24/01/2020****Méthode :** GPS**Organisme :** GEOSPHAIR**Référence nivelée :** Autre type de référence**Description référence du repère :** sol**Système altimétrique :** NGF IGN 1969 (système normal)**Altitude de la référence (en m) :** 73.930 m**Différence entre le niveau d'eau et la référence (en m) :** 0.630 m**Altitude calculée de l'eau (en m) :** 74.56
