Commune : **ESTAGEL**Rivière : **L' Agly****Petite maison****1** Repère(s) sur le site**GÉNÉRAL****Unité de gestion :** Méditerranée Ouest**Code :** AGLY2020\_S\_80**Date de mise à jour :** 30/11/2020**Auteur :** SPC MO

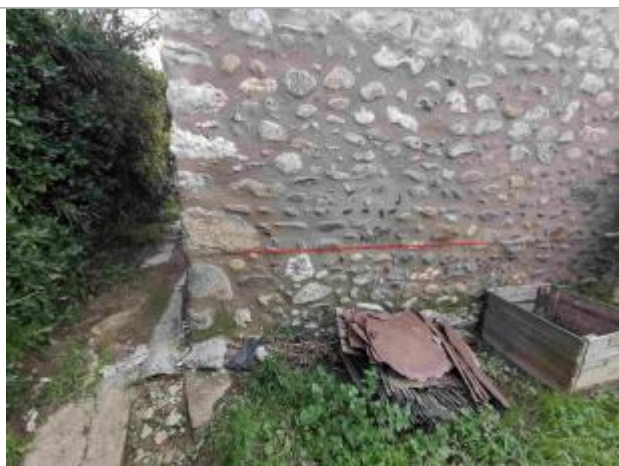
**22 janvier 2020**Nature de l'inondation : **Débordement de cours d'eau**Altitude calculée de l'eau : **77.23 m**Nature du repère : **Marque peinture ou encre****Commentaires :** mur extérieur bâtiment, arrière bâtiment**GÉNÉRAL****Code :** AGLY2020\_R\_80\_1**Date de mise à jour :****Auteur :** SPC MO

**MARQUE****Maximum de l'inondation :** Oui**Visibilité :** Non renseigné**État du repère :** Non renseigné**Pérennité :** Non renseigné**Repère calculé :** Non renseigné**PHEC :** Non renseigné**SOURCE DE REPÉRAGE : LAISSES DE CRUES RELEVÉES PAR AGERIN SUR L'AGLY - 15/10/2020****Type de repérage :** Campagne de terrain post-inondation**Organisme(s) :** GEOSPHAIR**NIVELLEMENT INITIAL - 24/01/2020****Méthode :** GPS**Organisme :** GEOSPHAIR**Référence nivelée :** Autre type de référence**Description référence du repère :** sol**Système altimétrique :** NGF IGN 1969 (système normal)**Altitude de la référence (en m) :** 76.630 m**Différence entre le niveau d'eau et la référence (en m) :** 0.600 m**Altitude calculée de l'eau (en m) :** 77.23
