Commune : **PIA**Rivière : **L' Agly****Local poubelle****1** Repère(s) sur le site**GÉNÉRAL****Unité de gestion :** Méditerranée Ouest**Code :** AGLY2020\_S\_99**Date de mise à jour :** 30/11/2020**Auteur :** SPC MO

**22 Janvier 2020**Nature de l'inondation : **Débordement de cours d'eau**Altitude calculée de l'eau : **16.75 m**Nature du repère : **Marque peinture ou encre****Commentaires :** local poubelle**GÉNÉRAL****Code :** AGLY2020\_R\_99\_1**Date de mise à jour :****Auteur :** SPC MO

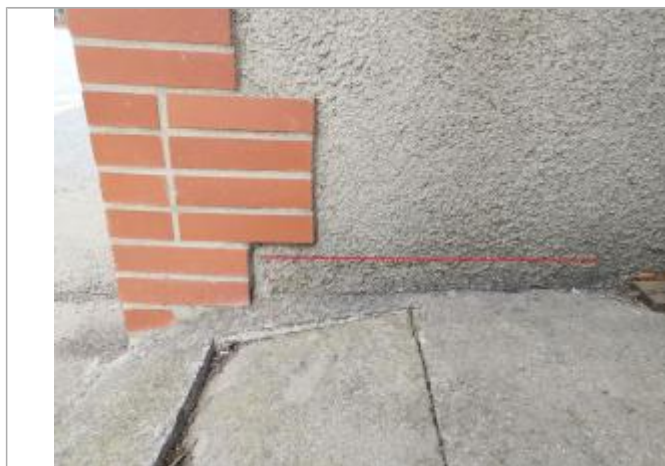
Photo © AGERIN

**MARQUE****Maximum de l'inondation :** Oui**Visibilité :** Non renseigné**État du repère :** Non renseigné**Pérennité :** Non renseigné**Repère calculé :** Non renseigné**PHEC :** Non renseigné**SOURCE DE REPÉRAGE : LAISSES DE CRUES RELEVÉES PAR AGERIN SUR L'AGLY - 15/10/2020****Type de repérage :** Campagne de terrain post-inondation**Organisme :** GEOSPHAIR**NIVELLEMENT INITIAL - 24/01/2020****Méthode :** GPS**Organisme :** GEOSPHAIR**Référence nivelée :** Autre type de référence**Description référence du repère :** sol**Système altimétrique :** NGF IGN 1969 (système normal)**Altitude de la référence (en m) :** 16.680 m**Différence entre le niveau d'eau et la référence (en m) :** 0.070 m**Altitude calculée de l'eau (en m) :** 16.75
