Commune : **PIA**Rivière : **L' Agly****Digue****1**

GÉNÉRAL**Unité de gestion :** Méditerranée Ouest**Code :** AGLY2020_S_101**Date de mise à jour :** 30/11/2020**Auteur :** SPC MO

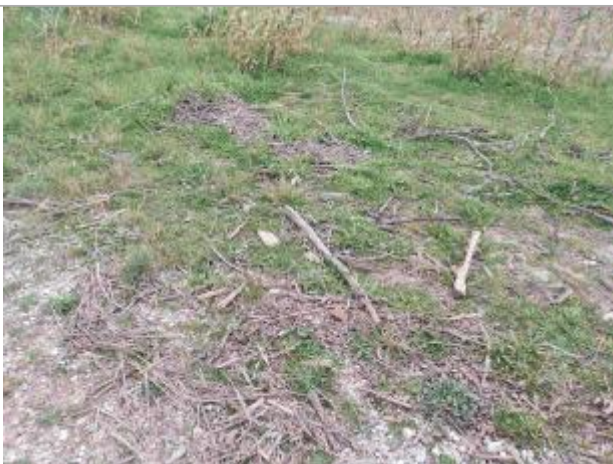
**22 Janvier 2020**Nature de l'inondation : **Débordement de cours d'eau**Altitude calculée de l'eau : **17.17 m**Nature du repère : **Laisse d'inondation****Commentaires :** sol**GÉNÉRAL****Code :** AGLY2020_R_101_1**Date de mise à jour :****Auteur :** SPC MO
