Commune : **PIA**Rivière : **L' Agly****Digue #3****1** Repère(s) sur le site**GÉNÉRAL****Unité de gestion :** Méditerranée Ouest**Code :** AGLY2020_S_104**Date de mise à jour :** 30/11/2020**Auteur :** SPC MO

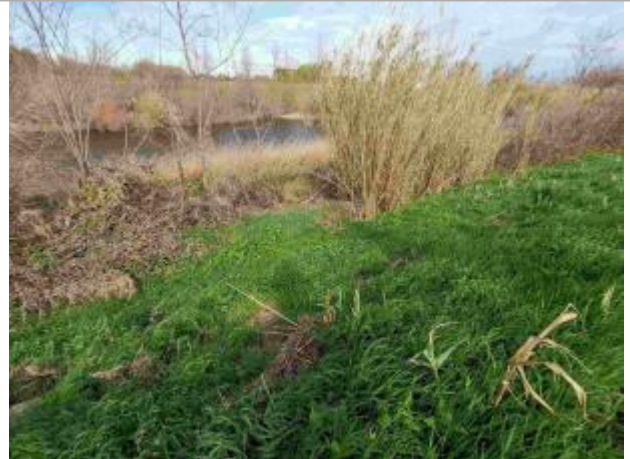
Photo © AGERIN
