Commune : **PLANEZES**Rivière : **L' Agly****Mur en pierre (delimitation champs)****1** Repère(s) sur le site**GÉNÉRAL****Unité de gestion :** Méditerranée Ouest**Code :** AGLY2020_S_118**Date de mise à jour :** 30/11/2020**Auteur :** SPC MO

**22 Janvier 2020**Nature de l'inondation : **Débordement de cours d'eau**Altitude calculée de l'eau : **111.11 m**Nature du repère : **Laisse d'inondation****Commentaires :** debris dans vegetation**GÉNÉRAL****Code :** AGLY2020_R_118_1**Date de mise à jour :****Auteur :** SPC MO

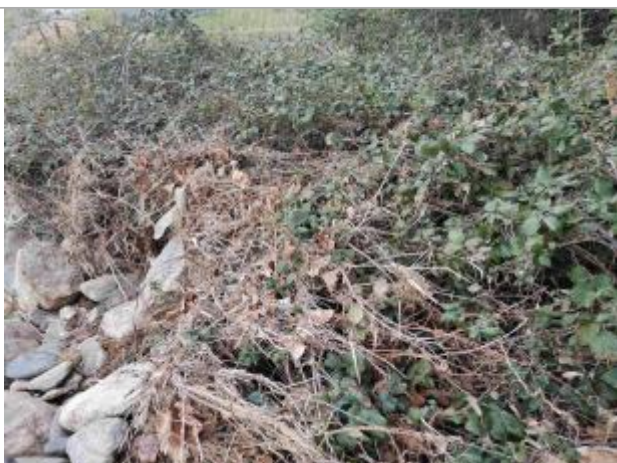
MARQUE**Maximum de l'inondation :** Oui**Visibilité :** Non renseigné**État du repère :** Non renseigné**Pérennité :** Aucune**Repère calculé :** Non renseigné**PHEC :** Non renseigné**SOURCE DE REPÉRAGE : LAISSES DE CRUES RELEVÉES PAR AGERIN SUR L'AGLY - 15/10/2020****Type de repérage :** Campagne de terrain post-inondation**Organisme :** GEOSPHAIR**NIVELLEMENT INITIAL - 24/01/2020****Méthode :** GPS**Organisme :** GEOSPHAIR**Référence nivelée :** Marque d'inondation**Système altimétrique :** NGF IGN 1969 (système normal)**Altitude de la référence (en m) :** 111.110 m**Altitude calculée de l'eau (en m) :** 111.11
