Commune : **RASIGUERES**Rivière : **L' Agly****Vigne #3****1** Repère(s) sur le site**GÉNÉRAL****Unité de gestion :** Méditerranée Ouest**Code :** AGLY2020_S_121**Date de mise à jour :** 30/11/2020**Auteur :** SPC MO

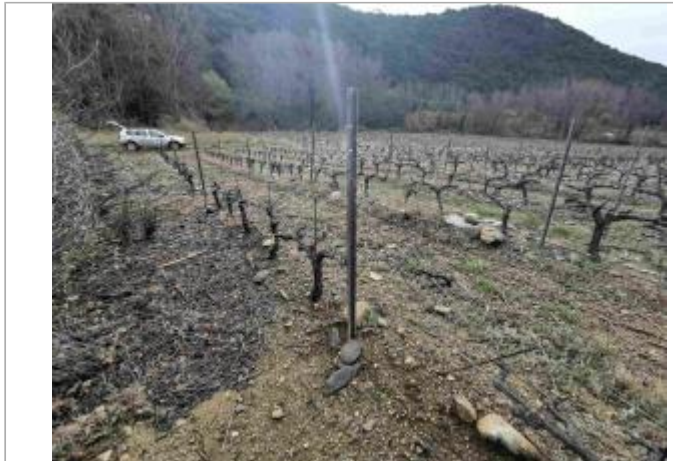
GÉOLOCALISATION**Coordonnées WGS84 :** X: 2.59049400 / Y: 42.75437900**Coordonnées RGF93 (Lambert 93) :** X: 666437.15 / Y: 6183956.68**Coordonnées RGF93 (ETRS89) :** X: 2.590494 / Y: 42.754379**Code Hydro:** Y06-0400**Rive de référence:** Gauche

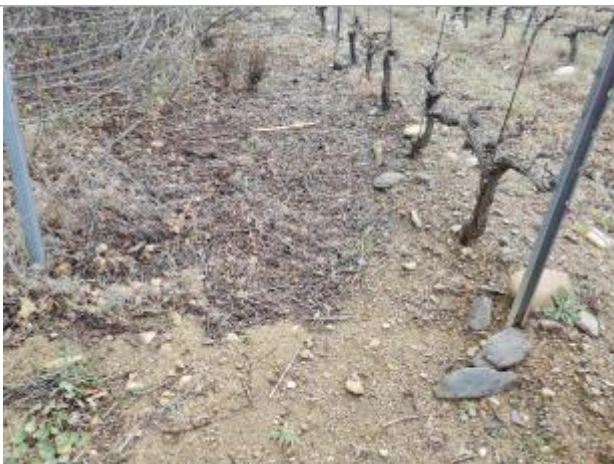
**22 Janvier 2020**Altitude calculée de l'eau : **125.8 m**Nature de l'inondation : **Débordement de cours d'eau**Nature du repère : **Laisse d'inondation****Commentaires :** sol**GÉNÉRAL****Code :** AGLY2020_R_121_1**Date de mise à jour :****Auteur :** SPC MO

MARQUE**Maximum de l'inondation :** Oui**Visibilité :** Non renseigné**État du repère :** Non renseigné**Pérennité :** Aucune**Repère calculé :** Non renseigné**PHEC :** Non renseigné**SOURCE DE REPÉRAGE : LAISSES DE CRUES RELEVÉES PAR AGERIN SUR L'AGLY - 15/10/2020****Type de repérage :** Campagne de terrain post-inondation**Organisme :** GEOSPHAIR**NIVELLEMENT INITIAL - 24/01/2020****Méthode :** GPS**Organisme :** GEOSPHAIR**Référence nivelée :** Marque d'inondation**Système altimétrique :** NGF IGN 1969 (système normal)**Altitude de la référence (en m) :** 125.800 m**Altitude calculée de l'eau (en m) :** 125.8
