Commune : **RASIGUERES**Rivière : **L' Agly****Talus aire de pic nic****1** Repère(s) sur le site**GÉNÉRAL****Unité de gestion :** Méditerranée Ouest**Code :** AGLY2020_S_123**Date de mise à jour :** 30/11/2020**Auteur :** SPC MO

**22 Janvier 2020**Nature de l'inondation : **Débordement de cours d'eau**Altitude calculée de l'eau : **117.74 m**Nature du repère : **Laisse d'inondation****Commentaires :** sol**GÉNÉRAL****Code :** AGLY2020_R_123_1**Date de mise à jour :****Auteur :** SPC MO

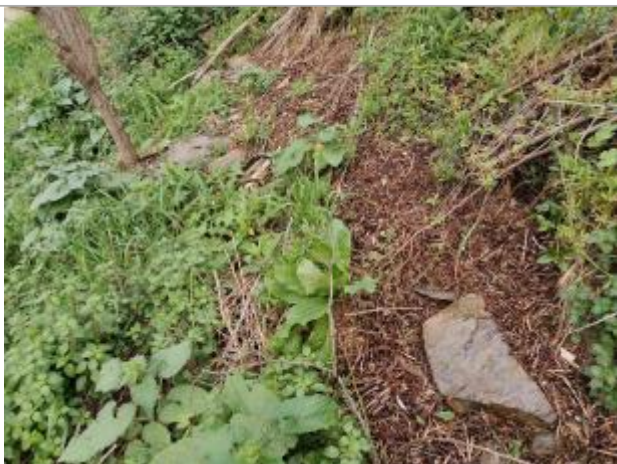
Photo © AGERIN

MARQUE**Maximum de l'inondation :** Oui**Visibilité :** Non renseigné**État du repère :** Non renseigné**Pérennité :** Aucune**Repère calculé :** Non renseigné**PHEC :** Non renseigné**SOURCE DE REPÉRAGE : LAISSES DE CRUES RELEVÉES PAR AGERIN SUR L'AGLY - 15/10/2020****Type de repérage :** Campagne de terrain post-inondation**Organisme :** GEOSPHAIR**NIVELLEMENT INITIAL - 24/01/2020****Méthode :** GPS**Organisme :** GEOSPHAIR**Référence nivelée :** Marque d'inondation**Système altimétrique :** NGF IGN 1969 (système normal)**Altitude de la référence (en m) :** 117.740 m**Altitude calculée de l'eau (en m) :** 117.74
