Commune : **RIVESALTES****Local agricole**Rivière : **L' Agly****1** Repère(s) sur le site**GÉNÉRAL****Unité de gestion** : Méditerranée Ouest

Code : AGLY2020_S_148

**22 Janvier 2020**Nature de l'inondation : **Débordement de cours d'eau**

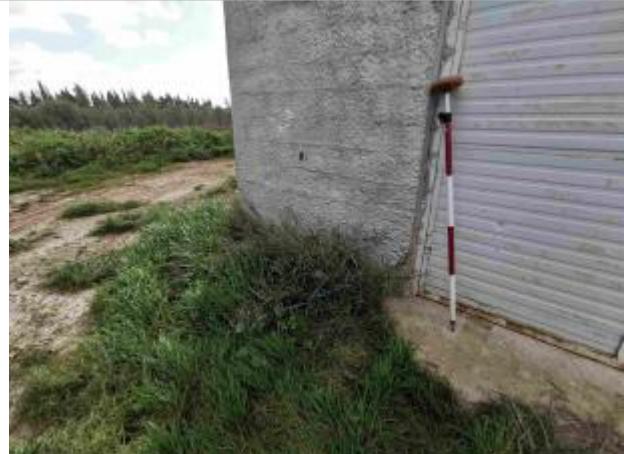
Commentaires : Porte bâtiment

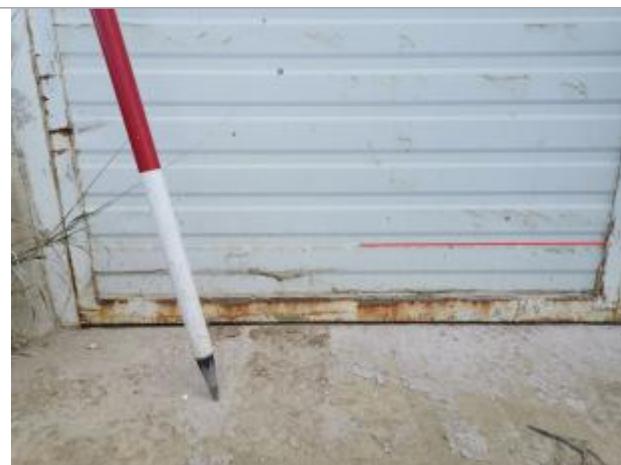
Code : AGLY2020_R_148_1

Altitude calculée de l'eau : **17.37 m**Nature du repère : **Marque peinture ou encre****GÉNÉRAL**

MARQUE**Maximum de l'inondation** : Oui

Description référence du repère : sol

Altitude de la référence (en m) : 17.180 m

Différence entre le niveau d'eau et la référence (en m) : 0.190 m

Altitude calculée de l'eau (en m) : 17.37
