Commune : **SAINT-ARNAC**Rivière : **L' Agly****Talus****1**

GÉNÉRAL**Unité de gestion :** Méditerranée Ouest**Code :** AGLY2020_S_151**Date de mise à jour :** 30/11/2020**Auteur :** SPC MO

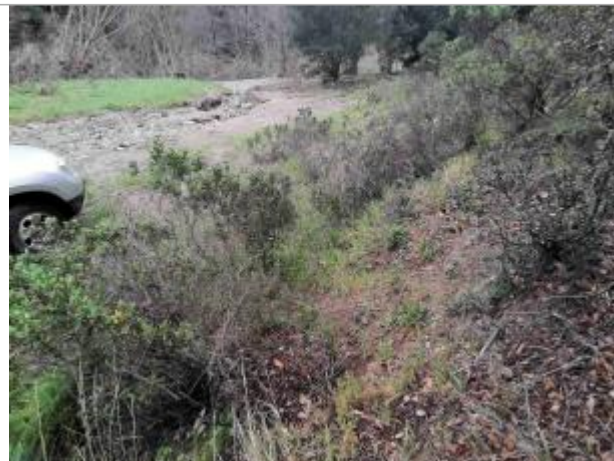
GÉOLOCALISATION**Coordonnées WGS84 :** X: 2.52387800 / Y: 42.77691500**Coordonnées RGF93 (Lambert 93) :** X: 660992.52 / Y: 6186493.6**Coordonnées RGF93 (ETRS89) :** X: 2.523878 / Y: 42.776915**Code Hydro:** Y06-0400**Rive de référence:** Droite

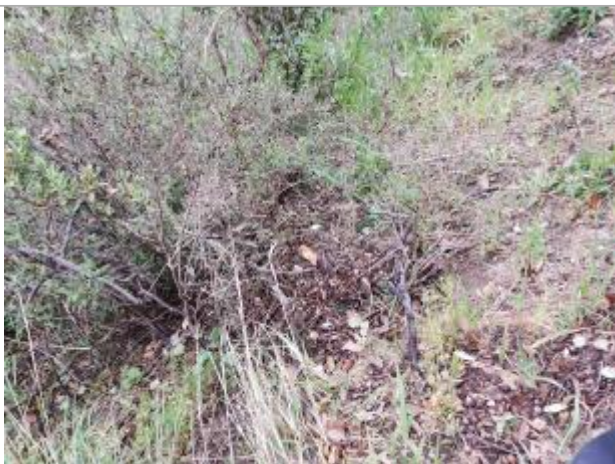
**22 Janvier 2020**Nature de l'inondation : **Débordement de cours d'eau**Altitude calculée de l'eau : **207.12 m**Nature du repère : **Laisse d'inondation****Commentaires :** sol**GÉNÉRAL****Code :** AGLY2020_R_151_1**Date de mise à jour :****Auteur :** SPC MO

MARQUE**Maximum de l'inondation :** Oui**Visibilité :** Non renseigné**État du repère :** Non renseigné**Pérennité :** Aucune**Repère calculé :** Non renseigné**PHEC :** Non renseigné**SOURCE DE REPÉRAGE : LAISSES DE CRUES RELEVÉES PAR AGERIN SUR L'AGLY - 15/10/2020****Type de repérage :** Campagne de terrain post-inondation**Organisme :** GEOSPHAIR**NIVELLEMENT INITIAL - 24/01/2020****Méthode :** GPS**Organisme :** GEOSPHAIR**Référence nivelée :** Marque d'inondation**Système altimétrique :** NGF IGN 1969 (système normal)**Altitude de la référence (en m) :** 207.120 m**Altitude calculée de l'eau (en m) :** 207.12
