Commune : **CLAIRA**

Rivière : **L' Agly**

Parking Brico Dépôt de la zone commerciale Claira Salanca

Code : AGLY2020_S_21

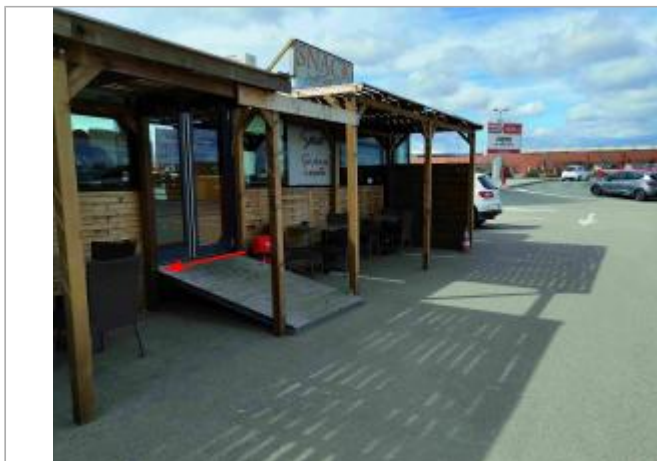
Photo © AGERIN

Nature de l'inondation : **Débordement de cours d'eau**

Altitude calculée de l'eau : **16.78 m**

Nature du repère : **Marque peinture ou encre**

Commentaires : bâtiment - témoignage

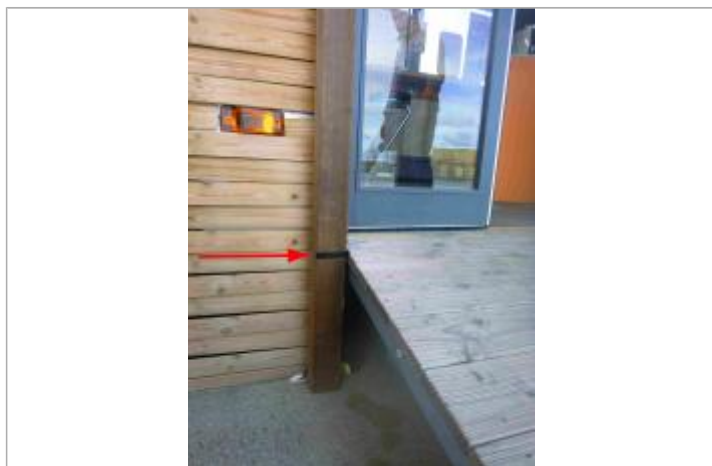
Code : AGLY2020_R_21_1

Description référence du repère : sol

Altitude de la référence (en m) : 16.320 m

Différence entre le niveau d'eau et la référence (en m) : 0.460 m

Altitude calculée de l'eau (en m) : 16.78 m
