Commune : **ESTAGEL**Rivière : **L' Agly**

Bâtiment agricole - mur Ouest

1 Repère(s) sur le site**GÉNÉRAL****Unité de gestion** : Méditerranée Ouest**Code** : AGLY2020_S_77**Date de mise à jour** : 30/11/2020**Auteur** : SPC MO

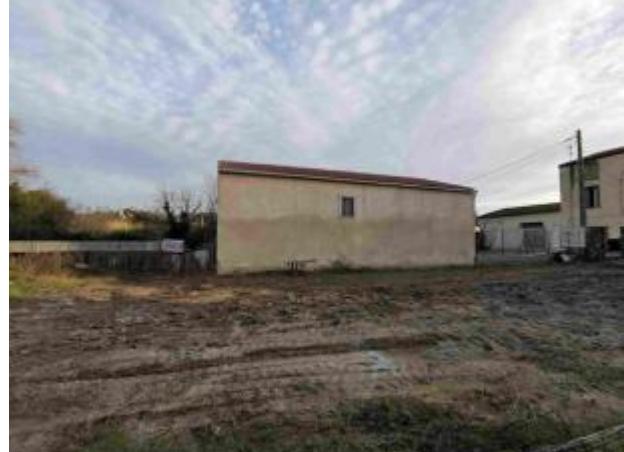
Bâtiment agricole _ photo Agerin

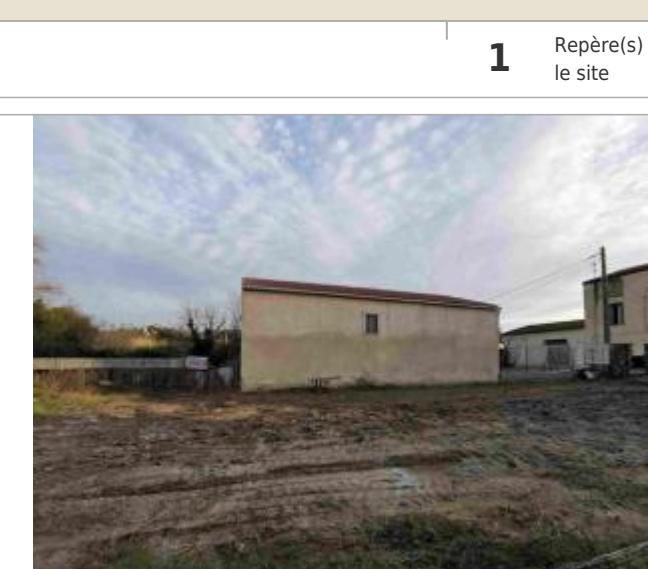
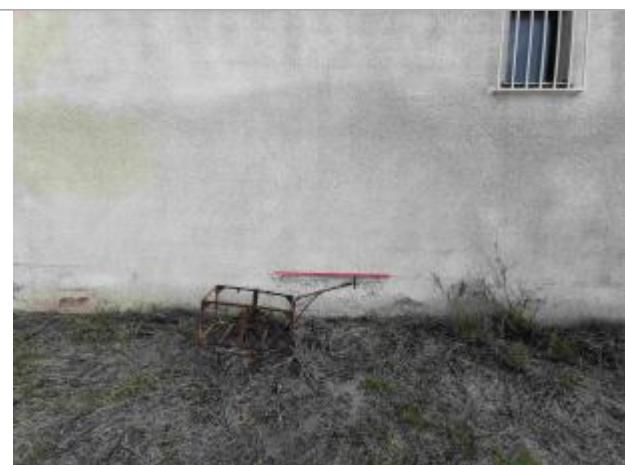
**22 Janvier 2020**Nature de l'inondation : **Débordement de cours d'eau**Altitude calculée de l'eau : **73.55 m**Nature du repère : **Marque peinture ou encre****Commentaires** : mur bâtiment agricole**GÉNÉRAL****Code** : AGLY2020_R_77_1**Date de mise à jour** :**Auteur** : SPC MO

MARQUE**Maximum de l'inondation** : Oui**Visibilité** : Non renseigné**État du repère** : Non renseigné**Pérennité** : Non renseigné**Repère calculé** : Non renseigné**PHEC** : Non renseigné**SOURCE DE REPÉRAGE : LAISSES DE CRUES RELEVÉES PAR AGERIN SUR L'AGLY - 15/10/2020****Type de repérage** : Campagne de terrain post-inondation
Organisme : GEOSPHAIR**NIVELLEMENT INITIAL - 24/01/2020****Méthode** : GPS**Organisme** : GEOSPHAIR**Référence nivélée** : Autre type de référence**Description référence du repère** : sol**Système altimétrique** : NGF IGN 1969 (système normal)**Altitude de la référence (en m)** : 72.910 m**Différence entre le niveau d'eau et la référence (en m)** : 0.640 m**Altitude calculée de l'eau (en m)** : 73.55 m
