Commune : **ESTAGEL**Rivière : **L' Agly****Bâtiment refuge animaux - sous le pont****1** Repère(s) sur le site**GÉNÉRAL****Unité de gestion :** Méditerranée Ouest**Code :** AGLY2020_S_78**Date de mise à jour :** 30/11/2020**Auteur :** SPC MO

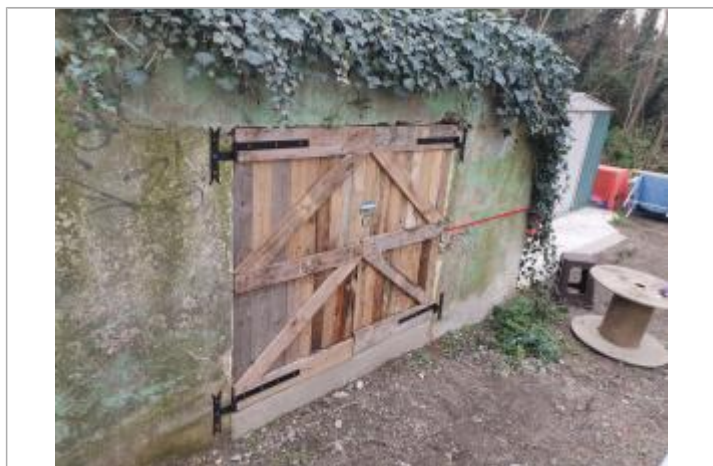
**22 janvier 2020**Nature de l'inondation : **Débordement de cours d'eau**Altitude calculée de l'eau : **74.56 m**Nature du repère : **Marque peinture ou encre****Commentaires :** Mur extérieur bâtiment**GÉNÉRAL****Code :** AGLY2020_R_78_1**Date de mise à jour :****Auteur :** SPC MO

MARQUE**Maximum de l'inondation :** Oui**Visibilité :** Non renseigné**État du repère :** Non renseigné**Pérennité :** Non renseigné**Repère calculé :** Non renseigné**PHEC :** Non renseigné**SOURCE DE REPÉRAGE : LAISSES DE CRUES RELEVÉES PAR AGERIN SUR L'AGLY - 15/10/2020****Type de repérage :** Campagne de terrain post-inondation**Organisme(s) :** GEOSPHAIR**NIVELLEMENT INITIAL - 24/01/2020****Méthode :** GPS**Organisme :** GEOSPHAIR**Référence nivelée :** Autre type de référence**Description référence du repère :** sol**Système altimétrique :** NGF IGN 1969 (système normal)**Altitude de la référence (en m) :** 73.930 m**Différence entre le niveau d'eau et la référence (en m) :** 0.630 m**Altitude calculée de l'eau (en m) :** 74.56 m
