Commune : **PIA**Rivière : **L' Agly****Local poubelle****1**

GÉNÉRAL**Unité de gestion :** Méditerranée Ouest**Code :** AGLY2020_S_99**Date de mise à jour :** 30/11/2020**Auteur :** SPC MO

**22 Janvier 2020**Nature de l'inondation : **Débordement de cours d'eau**Altitude calculée de l'eau : **16.75 m**Nature du repère : **Marque peinture ou encre****Commentaires :** local poubelle**GÉNÉRAL****Code :** AGLY2020_R_99_1**Date de mise à jour :****Auteur :** SPC MO

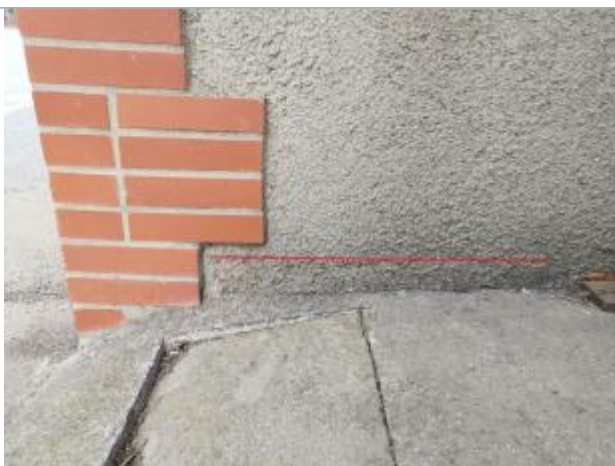
Photo © AGERIN

MARQUE**Maximum de l'inondation :** Oui**Visibilité :** Non renseigné**État du repère :** Non renseigné**Pérennité :** Non renseigné**Repère calculé :** Non renseigné**PHEC :** Non renseigné**SOURCE DE REPÉRAGE : LAISSES DE CRUES RELEVÉES PAR AGERIN SUR L'AGLY - 15/10/2020****Type de repérage :** Campagne de terrain post-inondation**Organisme :** GEOSPHAIR**NIVELLEMENT INITIAL - 24/01/2020****Méthode :** GPS**Organisme :** GEOSPHAIR**Référence nivelée :** Autre type de référence**Description référence du repère :** sol**Système altimétrique :** NGF IGN 1969 (système normal)**Altitude de la référence (en m) :** 16.680 m**Différence entre le niveau d'eau et la référence (en m) :** 0.070 m**Altitude calculée de l'eau (en m) :** 16.75 m
