Commune : **PIA**Rivière : **L' Agly****Digue #3****1** Repère(s) sur le site**GÉNÉRAL****Unité de gestion :** Méditerranée Ouest**Code :** AGLY2020_S_104**Date de mise à jour :** 30/11/2020**Auteur :** SPC MO

**22 Janvier 2020**Nature de l'inondation : **Débordement de cours d'eau**Altitude calculée de l'eau : **14.85 m**Nature du repère : **Laisse d'inondation****Commentaires :** sol**GÉNÉRAL****Code :** AGLY2020_R_104_1**Date de mise à jour :****Auteur :** SPC MO

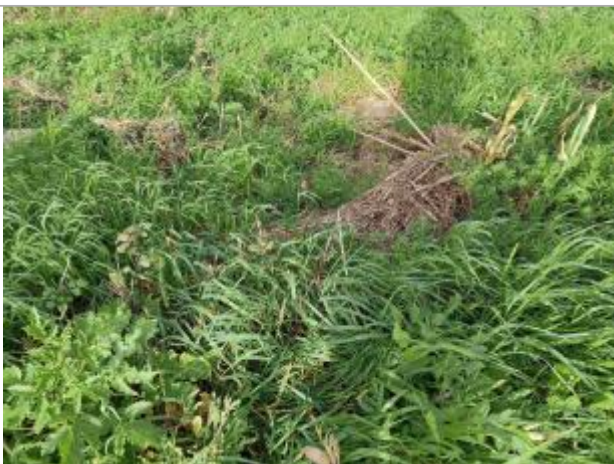
MARQUE**Maximum de l'inondation :** Oui**Visibilité :** Non renseigné**État du repère :** Non renseigné**Pérennité :** Aucune**Repère calculé :** Non renseigné**PHEC :** Non renseigné**SOURCE DE REPÉRAGE : LAISSES DE CRUES RELEVÉES PAR AGERIN SUR L'AGLY - 15/10/2020****Type de repérage :** Campagne de terrain post-inondation**Organisme :** GEOSPHAIR**NIVELLEMENT INITIAL - 24/01/2020****Méthode :** GPS**Organisme :** GEOSPHAIR**Référence nivelée :** Marque d'inondation**Système altimétrique :** NGF IGN 1969 (système normal)**Altitude de la référence (en m) :** 14.850 m**Altitude calculée de l'eau (en m) :** 14.85 m
