Commune : **PIA**Rivière : **L' Agly****Digue #4****1**

GÉNÉRAL**Unité de gestion :** Méditerranée Ouest**Code :** AGLY2020_S_107**Date de mise à jour :** 30/11/2020**Auteur :** SPC MO

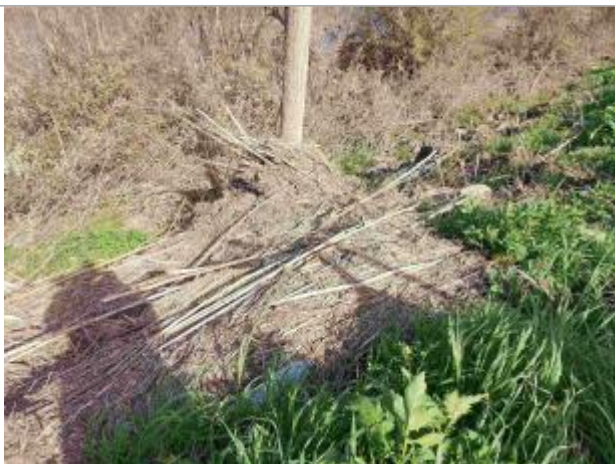
**22 Janvier 2020**Nature de l'inondation : **Débordement de cours d'eau**Altitude calculée de l'eau : **13.09 m**Nature du repère : **Laisse d'inondation****Commentaires :** arbre**GÉNÉRAL****Code :** AGLY2020_R_107_1**Date de mise à jour :****Auteur :** SPC MO

MARQUE**Maximum de l'inondation :** Oui**Visibilité :** Non renseigné**État du repère :** Non renseigné**Pérennité :** Aucune**Repère calculé :** Non renseigné**PHEC :** Non renseigné**SOURCE DE REPÉRAGE : LAISSES DE CRUES RELEVÉES PAR AGERIN SUR L'AGLY - 15/10/2020****Type de repérage :** Campagne de terrain post-inondation**Organisme :** GEOSPHAIR**NIVELLEMENT INITIAL - 24/01/2020****Méthode :** GPS**Organisme :** GEOSPHAIR**Référence nivelée :** Marque d'inondation**Système altimétrique :** NGF IGN 1969 (système normal)**Altitude de la référence (en m) :** 13.090 m**Altitude calculée de l'eau (en m) :** 13.09 m
