Commune : **RASIGUERES**Rivière : **L' Agly****Vigne #2****1**

GÉNÉRAL**Unité de gestion :** Méditerranée Ouest**Code :** AGLY2020_S_120**Date de mise à jour :** 30/11/2020**Auteur :** SPC MO

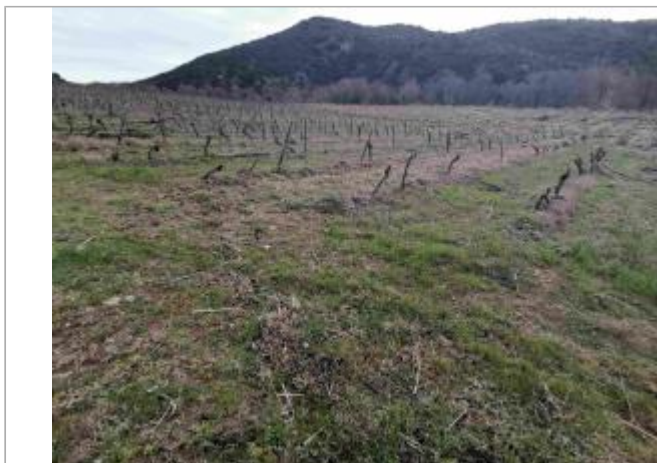
Photo © AGERIN

**22 Janvier 2020**Nature de l'inondation : **Débordement de cours d'eau**Altitude calculée de l'eau : **122.66 m**Nature du repère : **Laisse d'inondation****Commentaires :** sol**GÉNÉRAL****Code :** AGLY2020_R_120_1**Date de mise à jour :****Auteur :** SPC MO

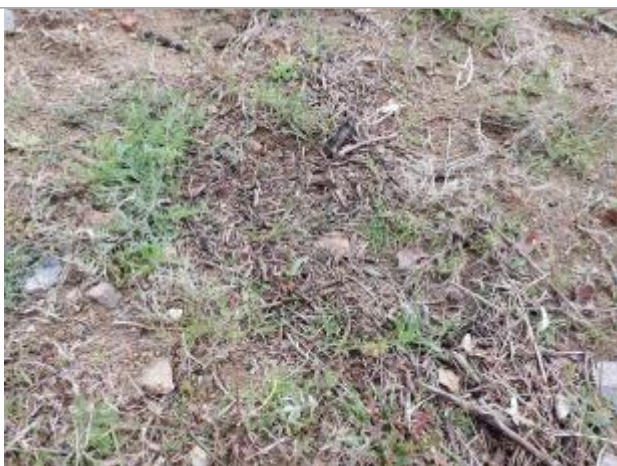
MARQUE**Maximum de l'inondation :** Oui**Visibilité :** Non renseigné**État du repère :** Non renseigné**Pérennité :** Aucune**Repère calculé :** Non renseigné**PHEC :** Non renseigné**SOURCE DE REPÉRAGE : LAISSES DE CRUES RELEVÉES PAR AGERIN SUR L'AGLY - 15/10/2020****Type de repérage :** Campagne de terrain post-inondation**Organisme :** GEOSPHAIR**NIVELLEMENT INITIAL - 24/01/2020****Méthode :** GPS**Organisme :** GEOSPHAIR**Référence nivelée :** Marque d'inondation**Système altimétrique :** NGF IGN 1969 (système normal)**Altitude de la référence (en m) :** 122.660 m**Altitude calculée de l'eau (en m) :** 122.66 m
