Commune : **RASIGUERES**Rivière : **L' Agly****Talus aire de pic nic****1**

GÉNÉRAL**Unité de gestion :** Méditerranée Ouest**Code :** AGLY2020_S_123**Date de mise à jour :** 30/11/2020**Auteur :** SPC MO

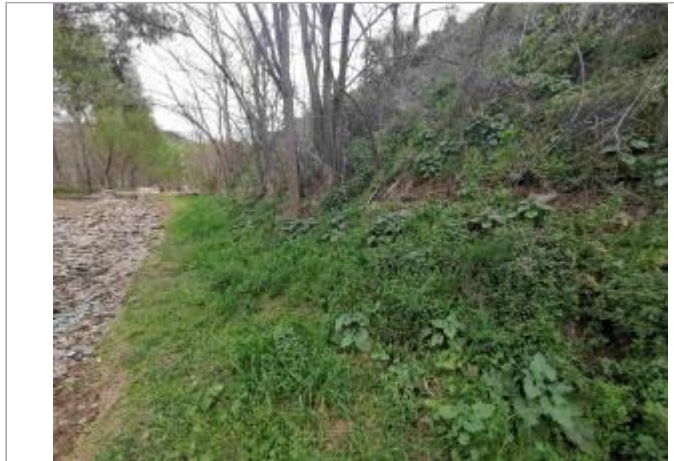
**22 Janvier 2020**Nature de l'inondation : **Débordement de cours d'eau**Altitude calculée de l'eau : **117.74 m**Nature du repère : **Laisse d'inondation****Commentaires :** sol**GÉNÉRAL****Code :** AGLY2020_R_123_1**Date de mise à jour :****Auteur :** SPC MO

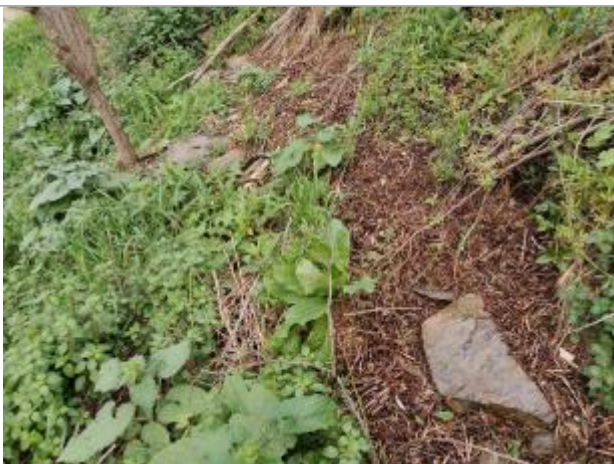
MARQUE**Maximum de l'inondation :** Oui**Visibilité :** Non renseigné**État du repère :** Non renseigné**Pérennité :** Aucune**Repère calculé :** Non renseigné**PHEC :** Non renseigné**SOURCE DE REPÉRAGE : LAISSES DE CRUES RELEVÉES PAR AGERIN SUR L'AGLY - 15/10/2020****Type de repérage :** Campagne de terrain post-inondation**Organisme :** GEOSPHAIR**NIVELLEMENT INITIAL - 24/01/2020****Méthode :** GPS**Organisme :** GEOSPHAIR**Référence nivelée :** Marque d'inondation**Système altimétrique :** NGF IGN 1969 (système normal)**Altitude de la référence (en m) :** 117.740 m**Altitude calculée de l'eau (en m) :** 117.74 m
