Commune : RIVESALTES

Rivière : L' Agly

**Hangar agricole****1** Repère(s) sur le site**GÉNÉRAL**

Code : AGLY2020\_S\_134

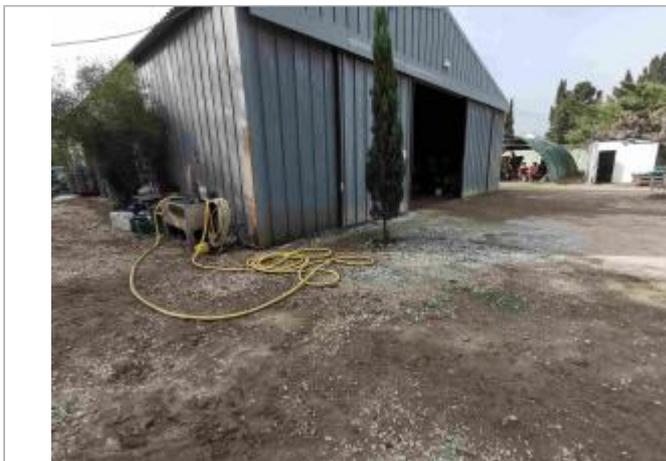
Commentaires : marque batiment tole

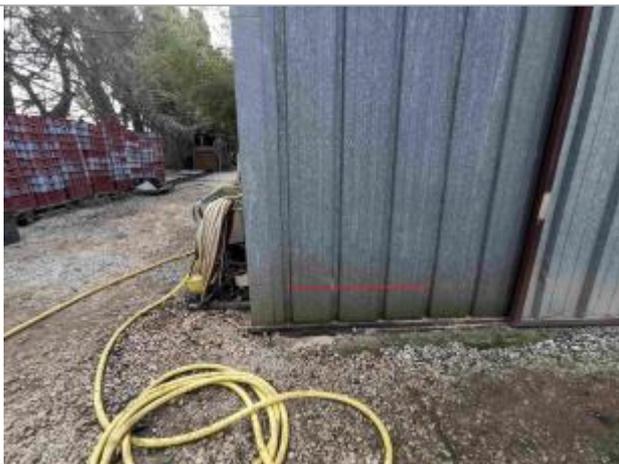
Code : AGLY2020\_R\_134\_1

Altitude calculée de l'eau : **19.17 m**Nature du repère : **Marque peinture ou encre**

Description référence du repère : sol

Différence entre le niveau d'eau et la référence (en m) : 0.330 m

Altitude calculée de l'eau (en m) : 19.17 m
